**ESTADO ACTUAL DE LA MALLA VIAL LOCAL POR DONDE TRANSITAN
LOS BUSES DE LAS RUTAS DEL SISTEMA INTEGRADO DE TRANSPORTE -
SITP**

BOGOTÁ, JULIO DE 2017

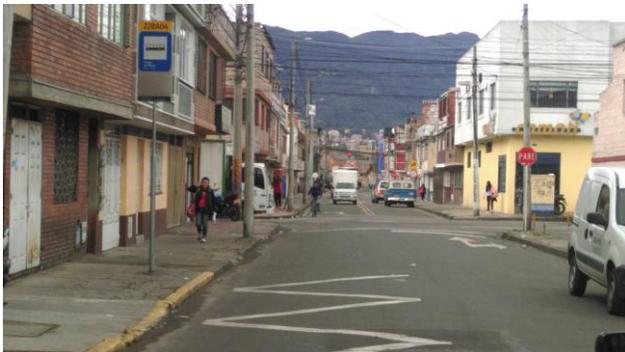
Calle 78 carrera 62 – Localidad de Barrios Unidos, debidamente señalizado el paradero con pintura amarilla en el sardinel y la demarcación en calzada.

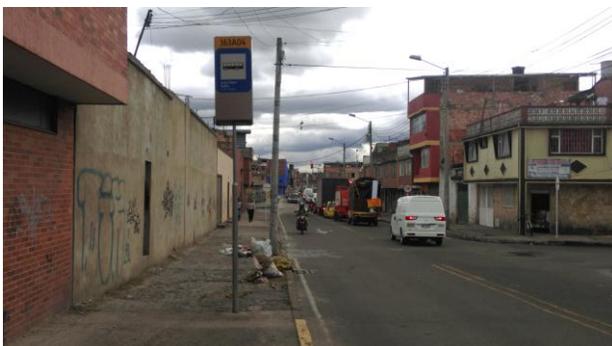
Calle 78 con carrera 55 - Localidad de Barrios Unidos, paradero con la pintura amarilla del sardinel borrosa, sin demarcación en la calzada.

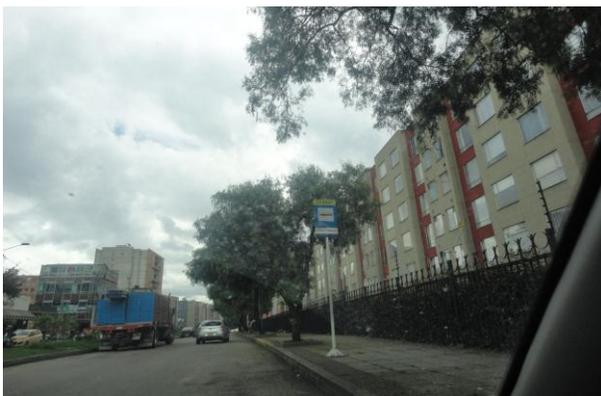
Carrera 71 D entre calles 12 y 12 A – Localidad de Kennedy, paradero con la pintura amarilla del sardinel borrosa, sin demarcación en la calzada.

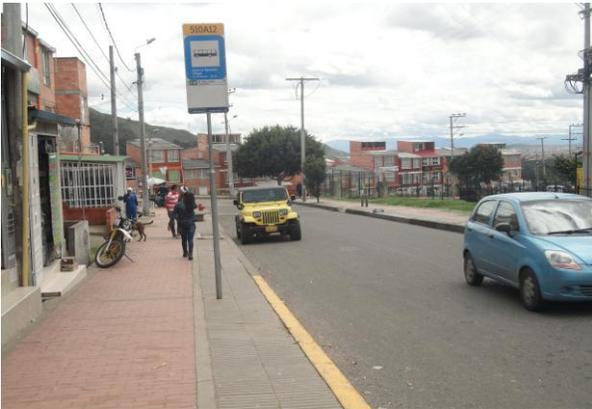
Diagonal 13 G Bis sur con carrera 3 A – Localidad de Bosa, paradero, que no cuenta con la demarcación en la calzada.

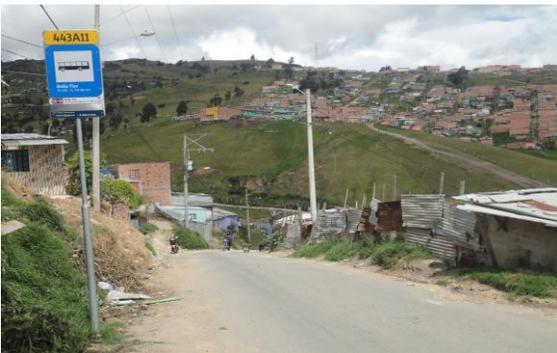
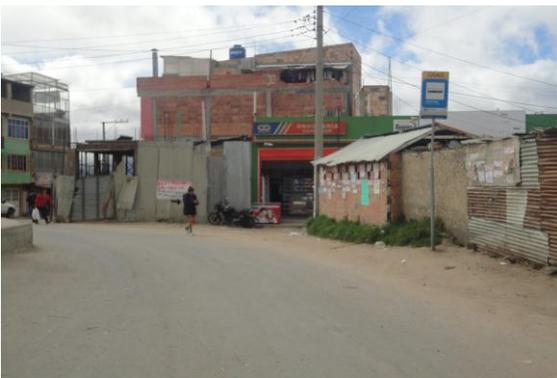
Transversal 27 B calle 37 C Bis sur / Diag. 72 A sur carrera 72 P – Localidad de Ciudad Bolívar, paradero que no cuenta con ningún tipo de señalización y además no tiene un espacio seguro para la espera de los buses.

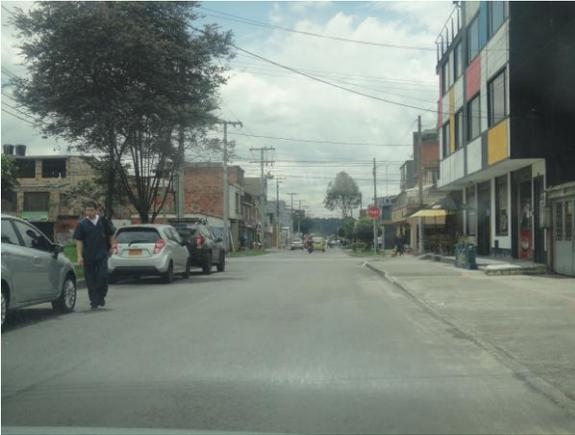
Carrera 70 B calle 2 localidad de Kennedy – se observa intervención reciente sin ningún tipo de señalización. No cumple el Art. 115 de la ley 769 de 2002 parágrafo 2° que dice: “En todo contrato de construcción, pavimentación o rehabilitación de una vía urbana o rural será obligatorio incluir la demarcación vial correspondiente, so pena de incurrir el responsable, en causal de mala conducta.”

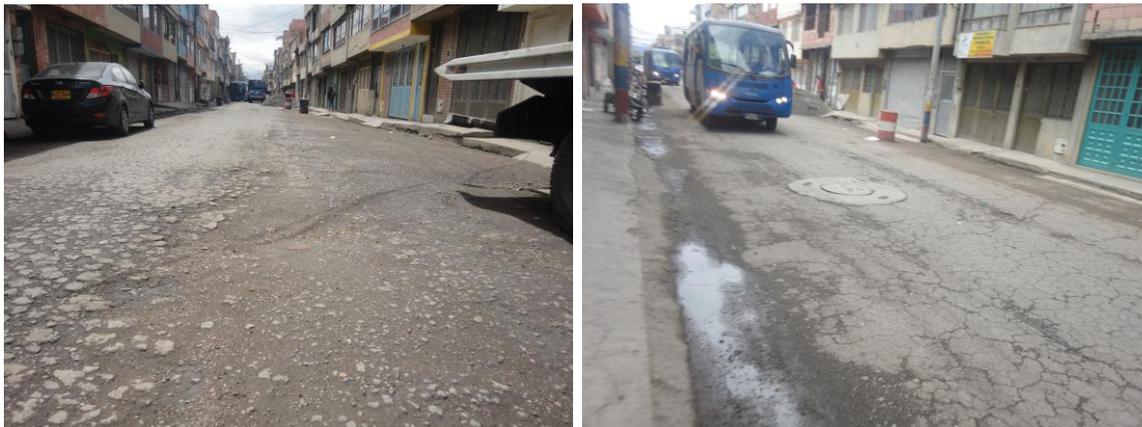
En dialogo con un conductor de los buses del SITP, afirma que este tramo vial no lo están utilizando debido a que lo buses se quedan enterrados, razón por la cual estos paraderos no se están utilizando y los buses deben desviarse por las demás vías del barrio, las que también están en proceso de deterioro progresivo, muy seguramente por el tránsito de los mencionados buses tipo padrón y busetón, como se muestra en las siguientes imágenes:

Imagen tomada en julio de 2017 después de la implementación

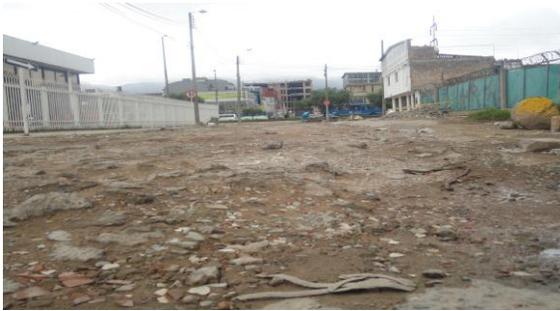
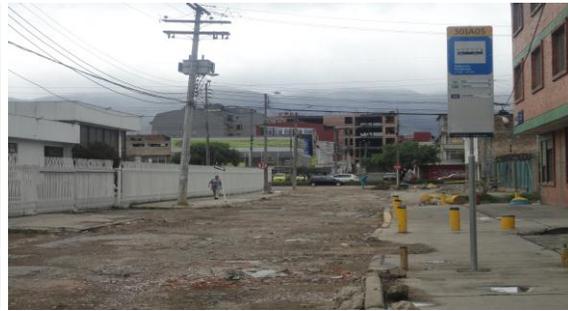
Caso 2: En la Calle 68 B carrera 68 A bis – en la localidad de Engativá, se observa al momento de la visita (julio de 2017), una vía totalmente destruida, que cual comparada con la imagen tomada de mapas.bogota.gov.co, se encuentra que este mismo tramo vial presentaba un daño parcial, evidenciando que la falta de intervención oportuna de la administración se refleja en el avance de su deterioro y los costos de inversión para su recuperación se elevan exponencialmente

Imagen tomada en julio de 2017

Los daños actuales afectan la calidad de vida de las personas con conviven con esta situación. Este caso es un fiel reflejo de lo que está pasando al implementar rutas donde el peso del vehículo supera la carga de diseño de estas vías locales, incrementando el daño de la malla vial de la ciudad.

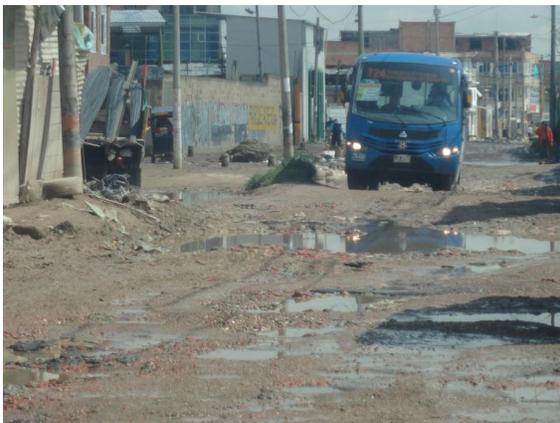
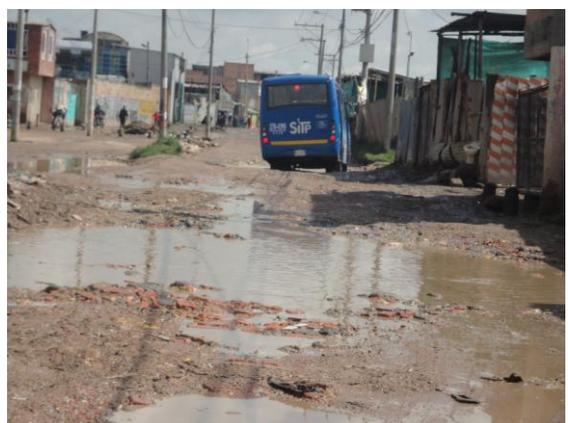
Calle 78 sur transversal 87 B – Localidad de Bosa, este tramo vial está completamente destruido afectando la estructura, que impacta en la movilidad y a la comunidad del sector.

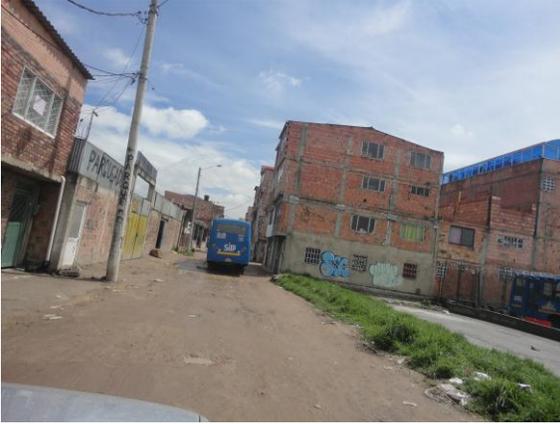
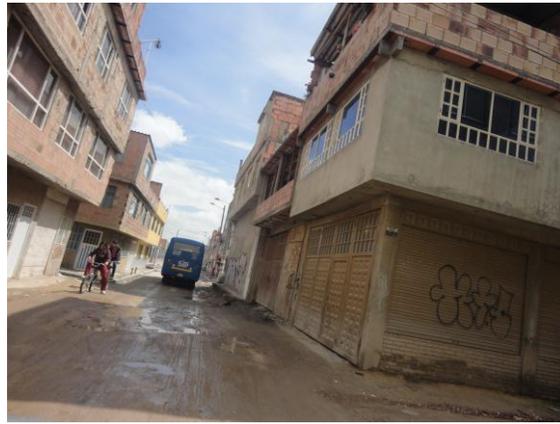
Calle 74 B sur carrera 88 H – Localidad de Bosa, vía sin carpeta asfáltica, con afectación estructural que impacta en la movilidad

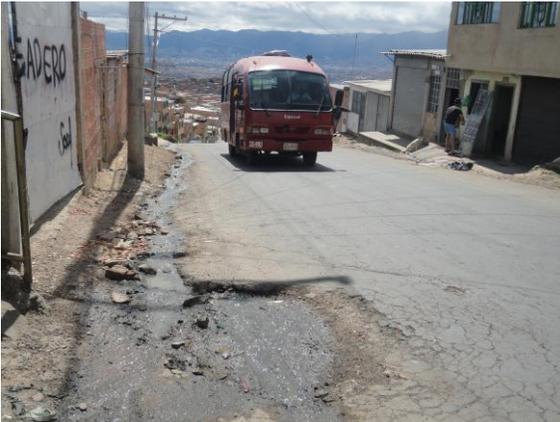
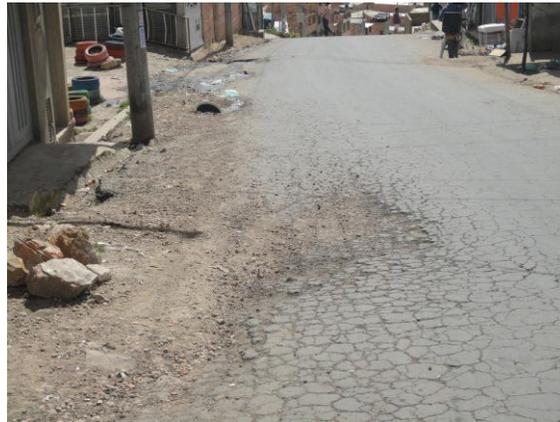
Carrera 7 calle 75 sur – Localidad der Ciudad Bolívar, vía que soporta ruta especial, se observa presencia de filtración de aguas negras sobre la vía, que coadyuva a su deterioro, más adelante se encuentra, deterioro de la carpeta asfáltica – piel de cocodrilo.

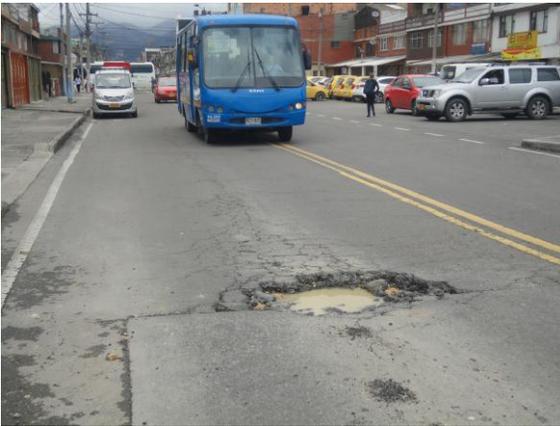
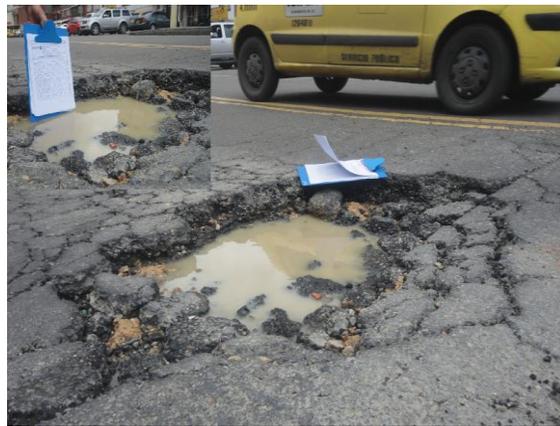
Carrera 41 A con calle 3 – Localidad de Puente Aranda, se detecta un hueco que afecta la estructura en una parte del segmento vial, afectando la movilidad.

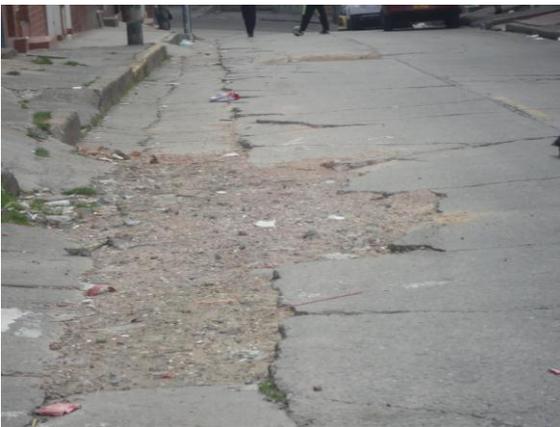
Calle 30 sur carrera 4 este – Localidad de San Cristobal, se observa el deterioro de las placas de concreto afectando la estructura y la movilidad del sector.

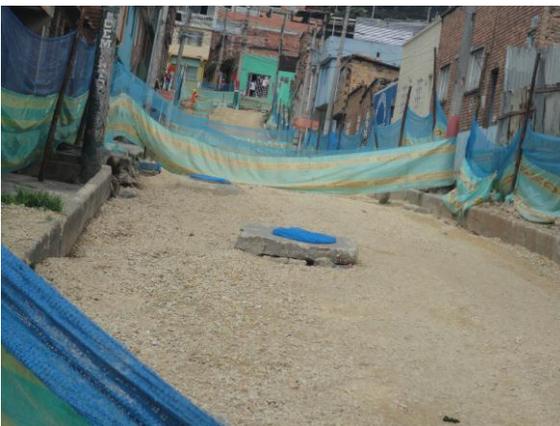
Calle 31 sur con carrera 6 este – Localidad de San Cristóbal, en el recorrido de las 19 localidades este fue la única vía que se evidencio actividades de reconstrucción vial.

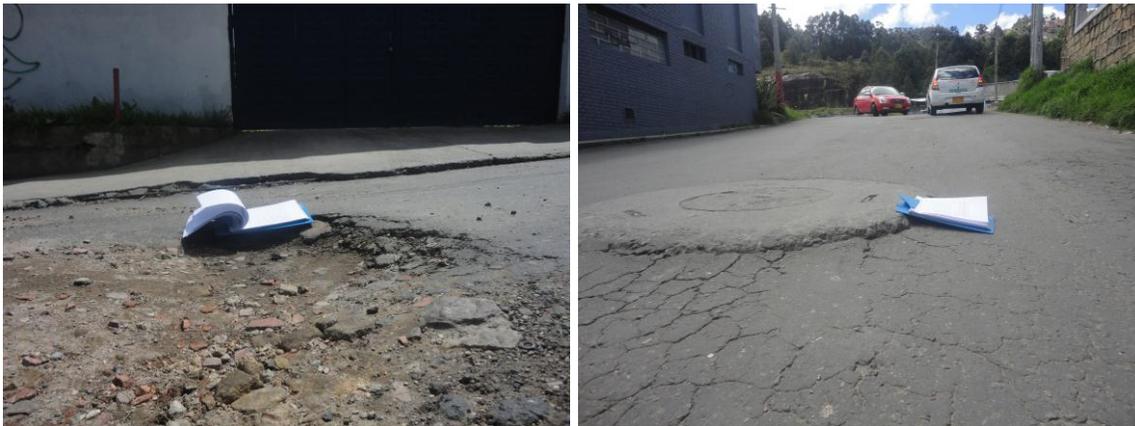
Calle 167D carrera 7, localidad de Usaquén, presenta afectación vial, pérdida de horizontalidad, fisuras y grieta de bloque.

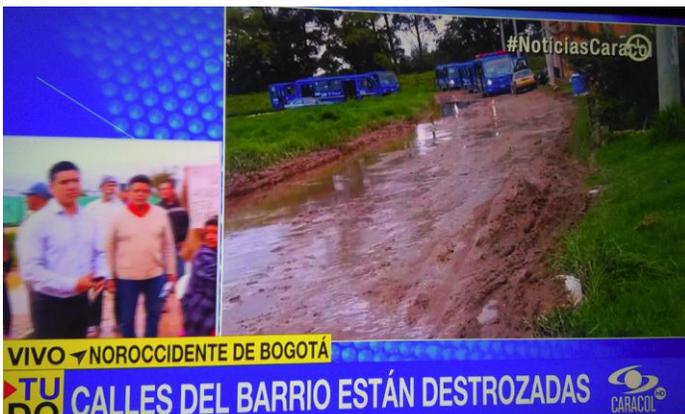
Barrio Camino a la Esperanza de la localidad de Suba, quejas de la comunidad por el pésimo estado de las vías que soportan las rutas del SITP.

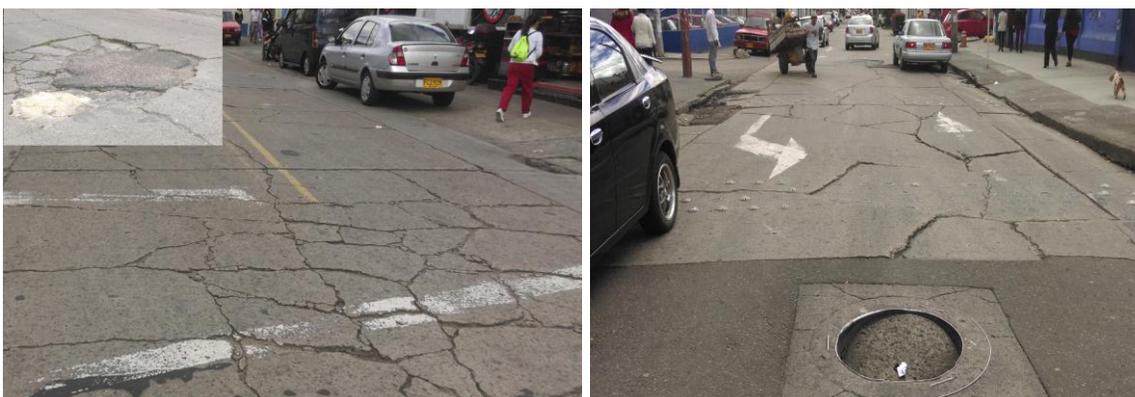
Carrera 15 calle 67 – Localidad de Barrio Unidos, se presenta fisuras y grietas longitudinales y transversales en bloque sobre pavimento rígidos, además de baches.

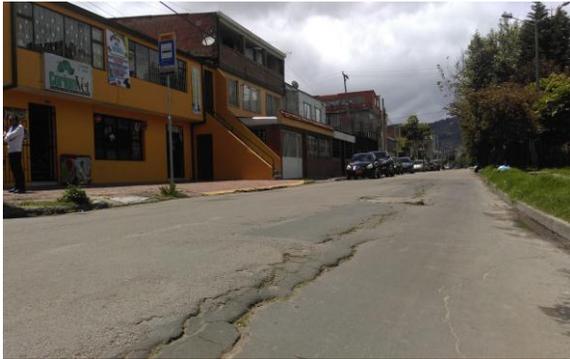
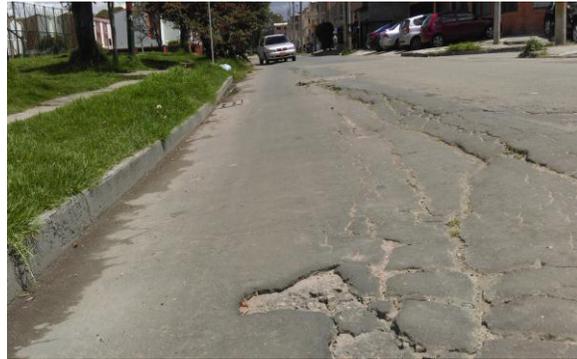
Calle 127 D carrera 52 – Localidad de Suba, deterioro por hundimiento y pérdida de horizontalidad de la calzada que afecta la estructura impactando negativamente la movilidad.

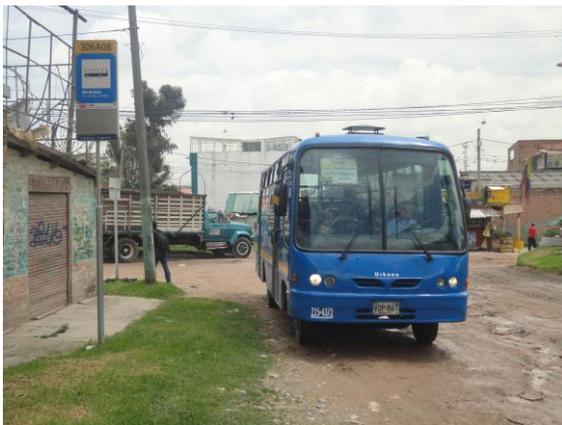
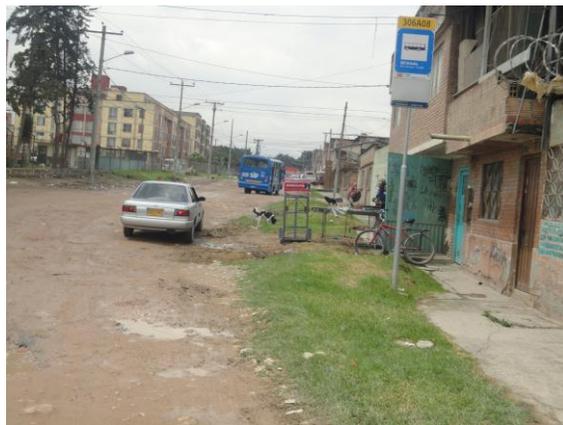
Av. Primero de Mayo calle 80 B sur, destrucción total de la calzada, afecta la movilidad

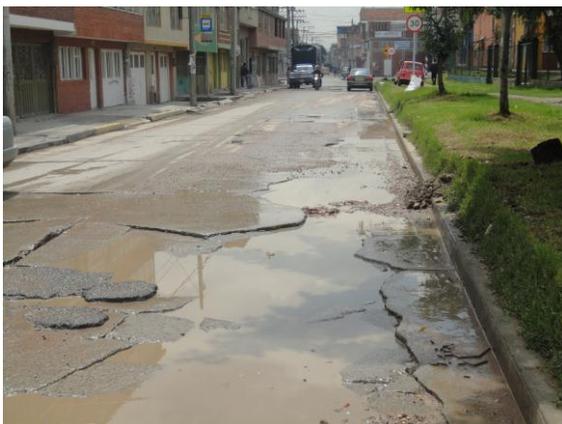
Carrera 80H - Calle 54A Sur localidad de Kennedy losas del pavimento rígido fracturas y destruidas afectando su estructura y la movilidad del sector.

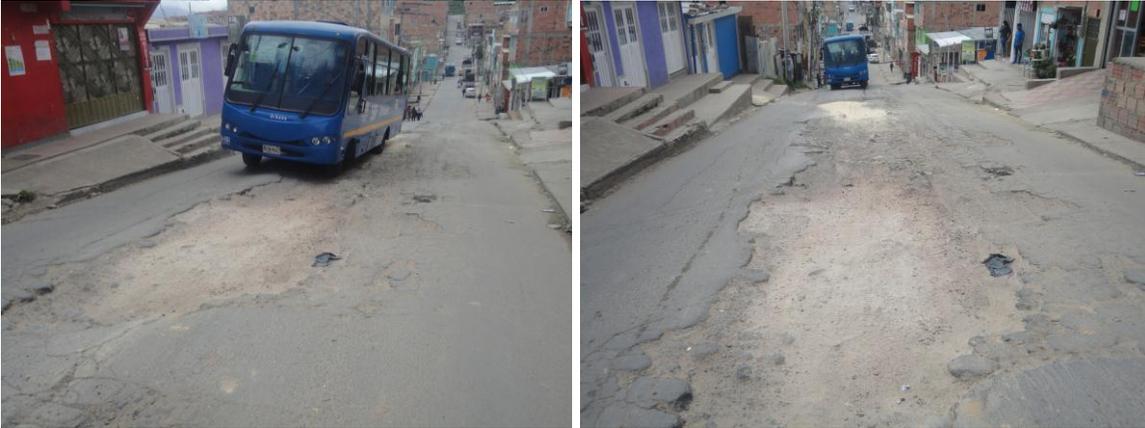
Calle 71 H carrera 27 J – vía en pésimo estado que presenta deterioro de la estructura que afecta la movilidad

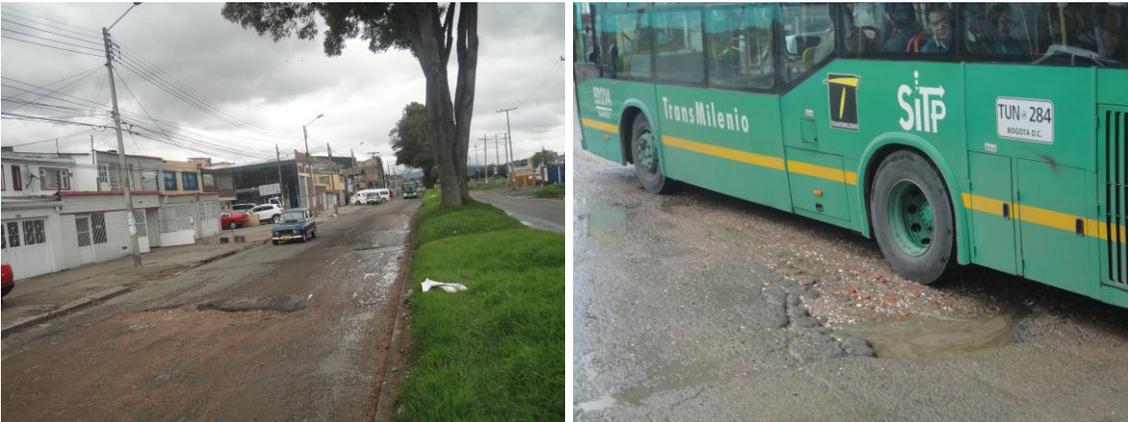
AK 96 con calle 65 – Localidad de Engativá, vía con deterioro de la estructura que afecta la movilidad

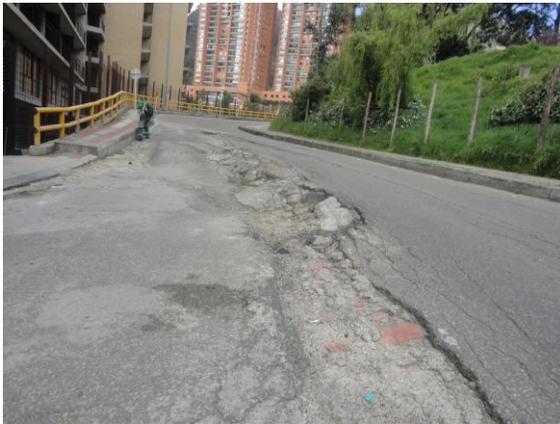
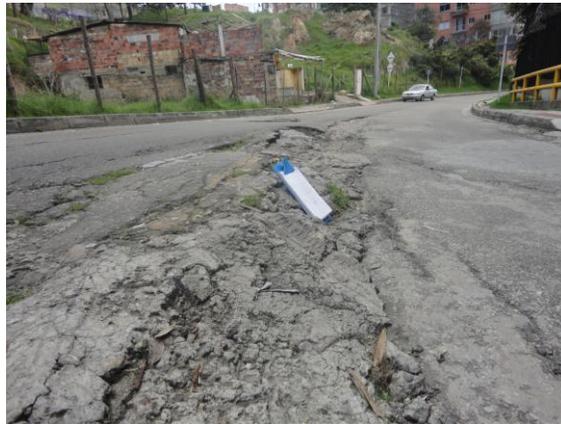
Calle 60 A con carrera 3 – Localidad de Chapinero, se presenta hundimiento de la banca, con afectación de la estructura, por esta vía circula la ruta especial del SITP. Vía intermedia

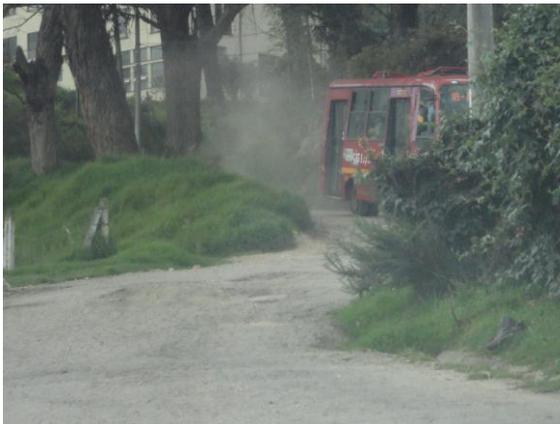
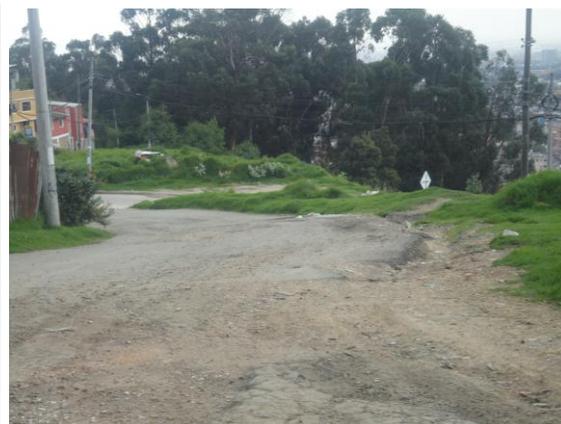
Ruta 18-12 especial localidad de Chapinero, vía rural en pésimo estado. Completamente destruida que afecta la movilidad.

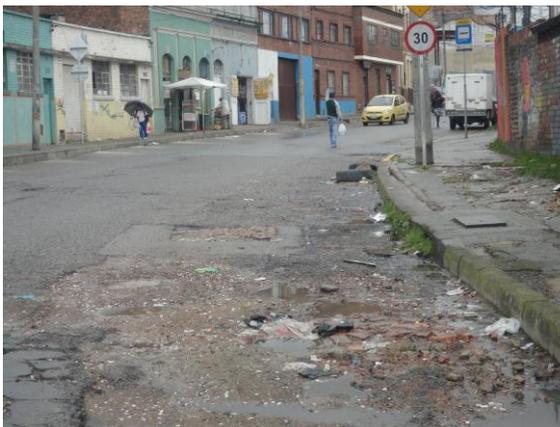
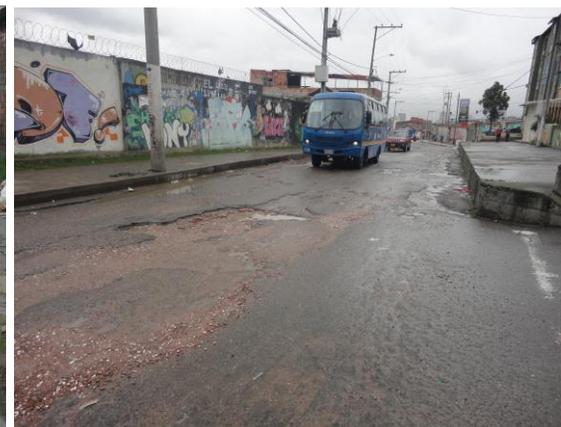
Carrera 3 calle 1. Destrucción total de la estructura – hace parte del corredor de movilidad.

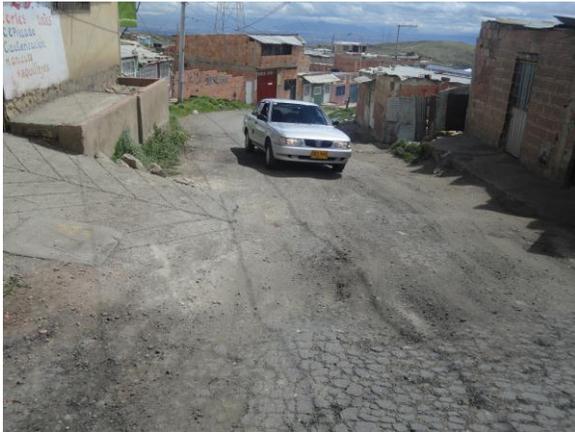
Diagonal 73 A sur carrera 34 C, destrucción total de la estructura – hace parte del corredor de movilidad, afecta la movilidad del sector.

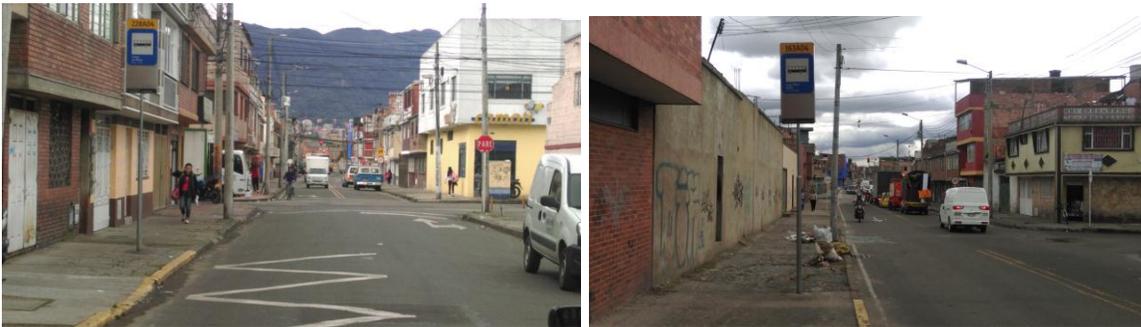
Calle 78 carrera y carrera 55 – Localidad de Barrios Unidos, se encuentra uno de los pocos paraderos que cuenta con la señalización horizontal debidamente señalizada, se observa que hay instaladas banderas del paradero del SITP, pero según vecinos del sector, esta ruta fue retirada.

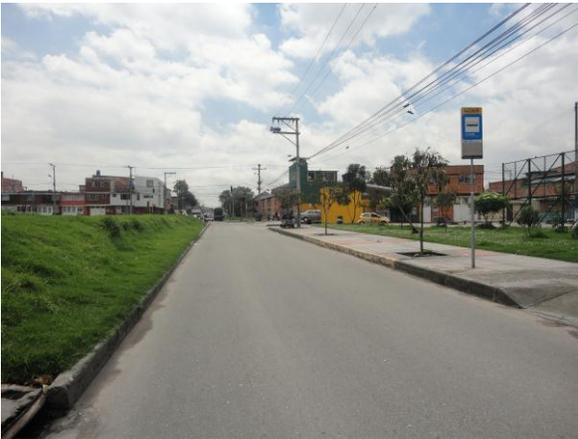
Carrera 72 H Cl. 39 B, localidad Kennedy vecinos informan que buses del SITP ya no pasan por este corredor vial, aunque permanecen las banderas ocasionando desinformación.

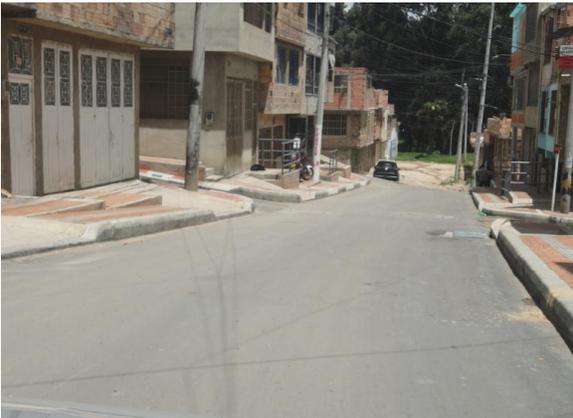
Carrera 1 bis A diag. 61 sur – Localidad de Usme, intervenida sin señalización. La norma indica que el contratista que interviene tiene la obligación de implementar la respectiva señalización. Según el Art. 115 de la ley 769 de 2002: REGLAMENTACIÓN DE LAS SEÑALES, en su parágrafo 2° que dice: *“En todo contrato de construcción, pavimentación o rehabilitación de una vía urbana o rural será obligatorio incluir la demarcación vial correspondiente, so pena de incurrir el responsable, en causal de mala conducta”*

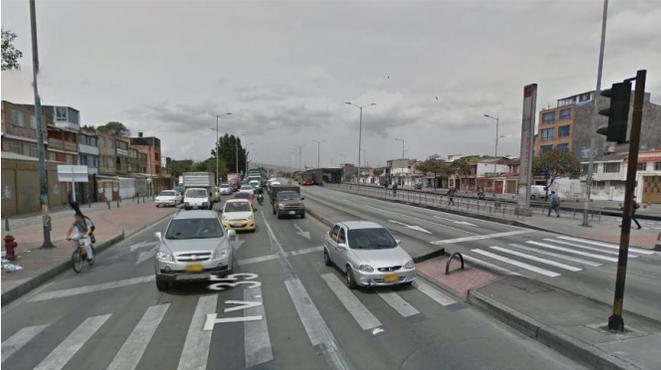
Transversal 35 con calle 30 sur, esta vía hace parte de la Autopista Sur y según clasificación del inventario del IDU aparece como malla vial local. En el Mapa de Referencia de Bogotá está clasificada como vía arterial, como claramente se observa en la imagen.

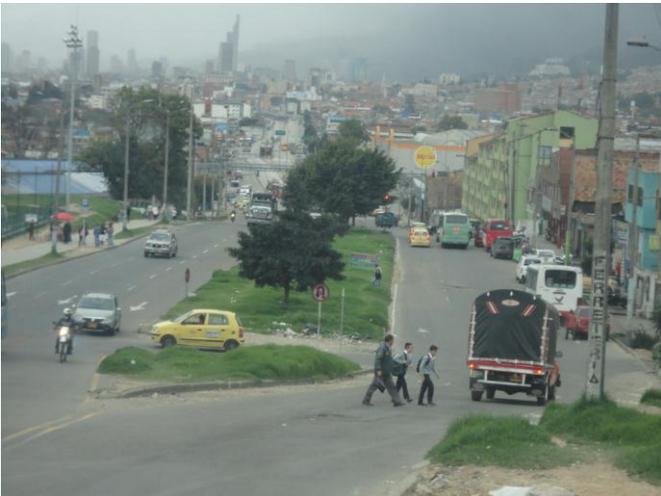
Avenida Carrera 10 calle 35 A sur – Localidad de Rafael Uribe, se observa claramente que esta vías son de una categoría superior a la local. Se verificó en el mapa de referencia de Bogotá y se evidencia que hace parte de la malla vial arterial.

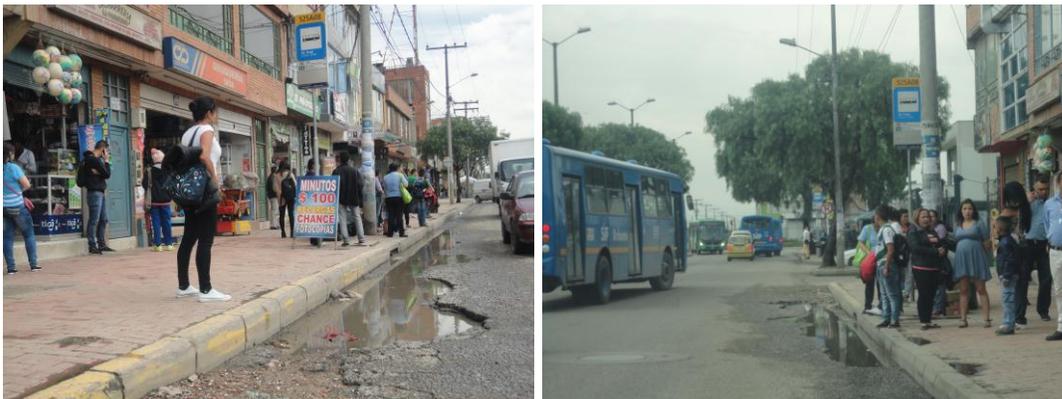
Calle 49 sur AK 89 B – Localidad de Bosa, se evidencia específicamente el daño en paradero en donde los buses, en este caso padrones con un peso de 20 toneladas puede estar afectando la estructura.

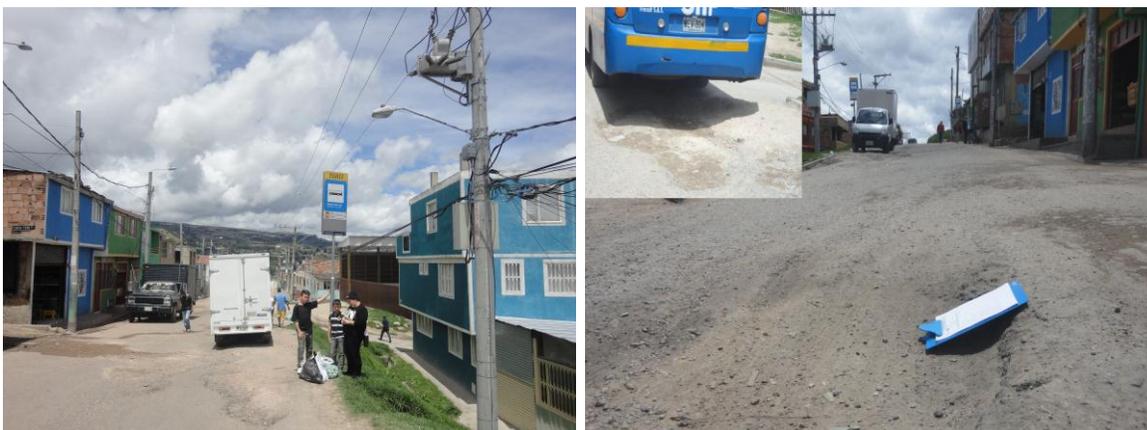
Calle 113 A sur con calle 5 - Localidad de Usme, se observa afectación estructural, pérdida de horizontalidad, además que el paradero no cuenta con sitio seguro para la espera de las rutas.

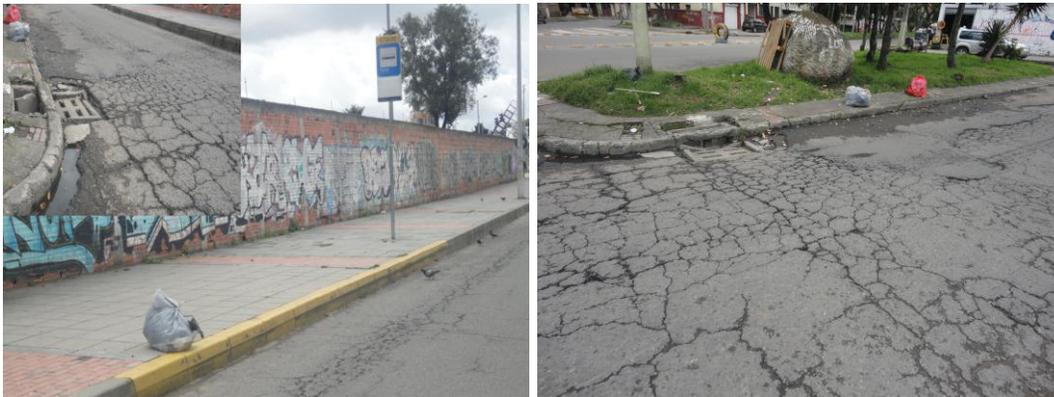
Transversal 28 con carrera 24 – Localidad de los Mártires, vía que afecta lo carpeta presentando fisuras y grietas longitudinales y transversales en bloque sobre pavimento flexible.

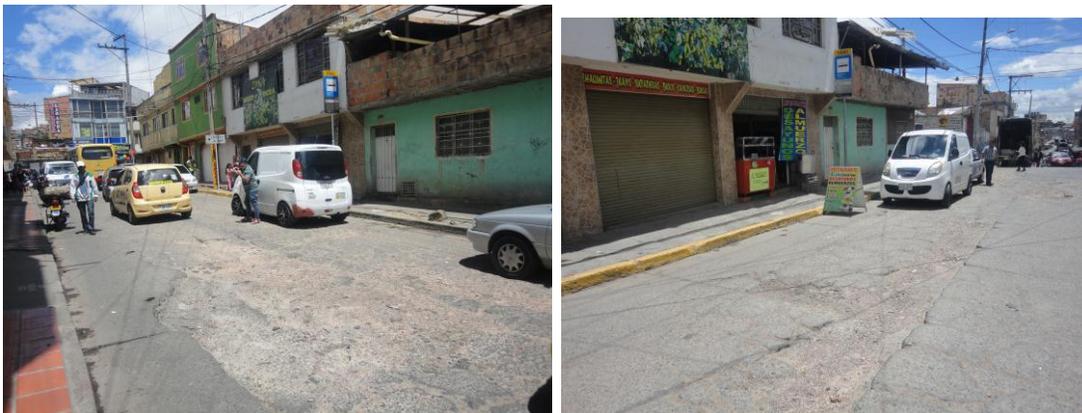
Calle 65 sur con carrera 19 D – Localidad de Ciudad Bolívar, se observa el deterioro de las placas de concreto afectando la estructura y la movilidad del sector.

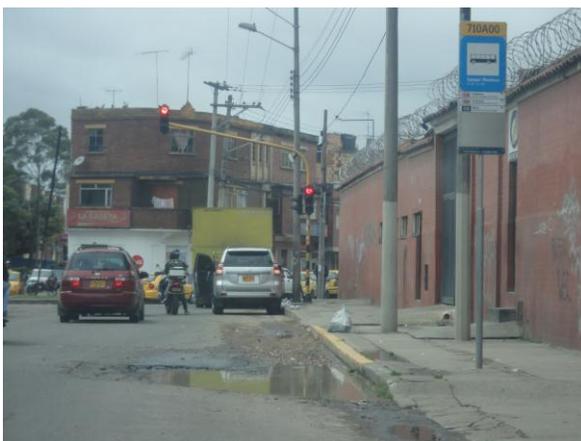
Transversal 28 calle 22 B – Localidad de Mártires, presencia de un hueco, en el que su área alcanza todo el paradero del SITP.

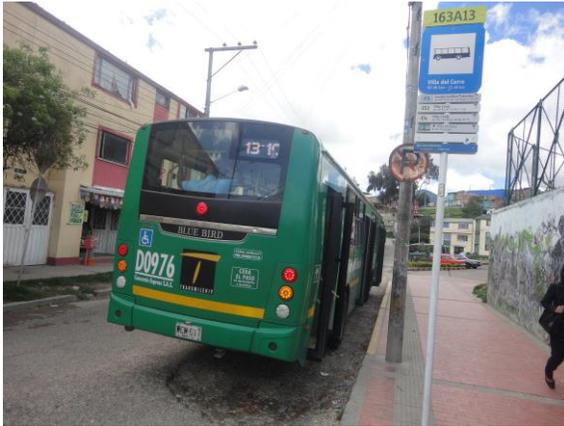
Carrera 3b este calle 46 sur, daño de paradero por paso de buses

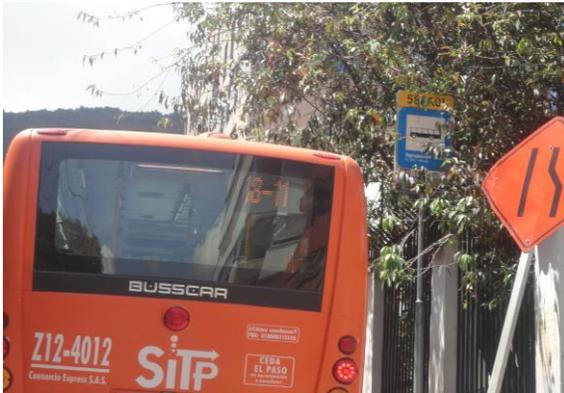
Calle 127 C carrera 6 – Localidad de Usaquén, árboles en el entorno de la bandera que obstaculiza su visibilidad

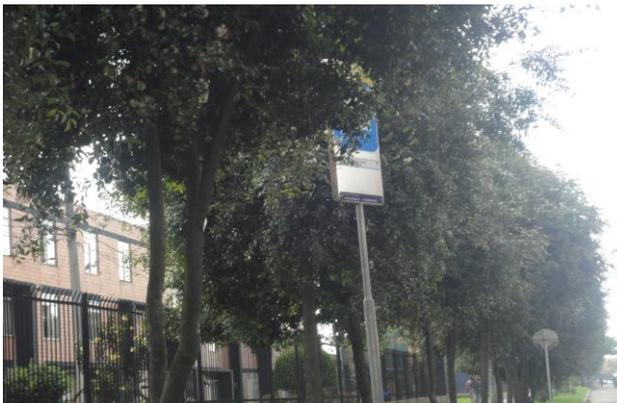
Diagonal 15 A con carrera 99 A – Localidad de Fontibón. Se presentan banderas de paradero de las rutas del SITP tapado con árboles que quitan la visibilidad y rotadas.

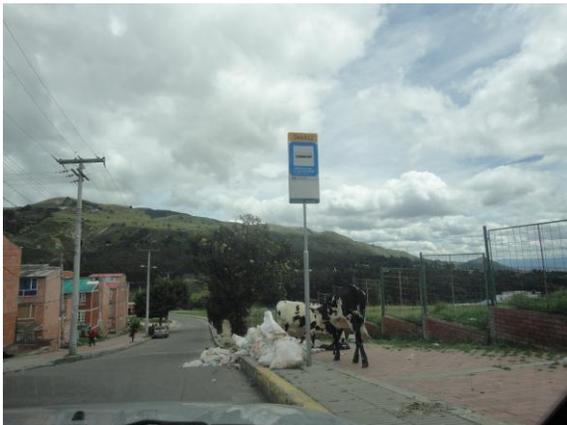
Calle 136 sur carrera 14 B, ciudadanía que deposita basura en los paraderos

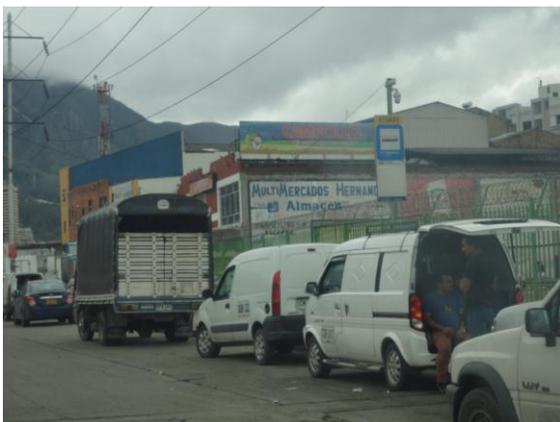
Av. calle 22 frente a Plaza de Paloquemao, parqueo de vehículos frente a paraderos

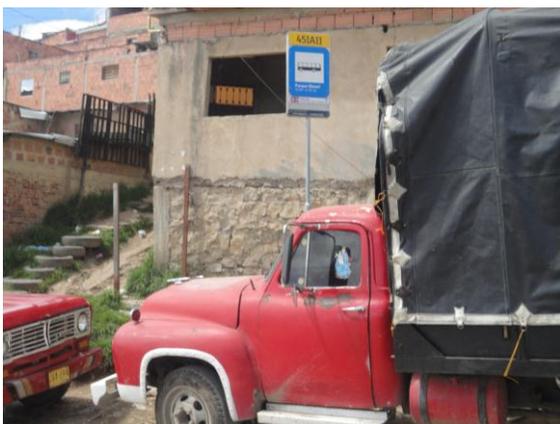
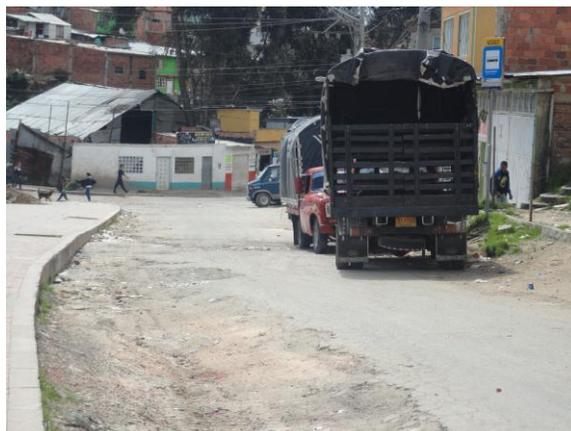
Transversal 27 H calle 72 H sur, parqueo de vehículos frente a paraderos

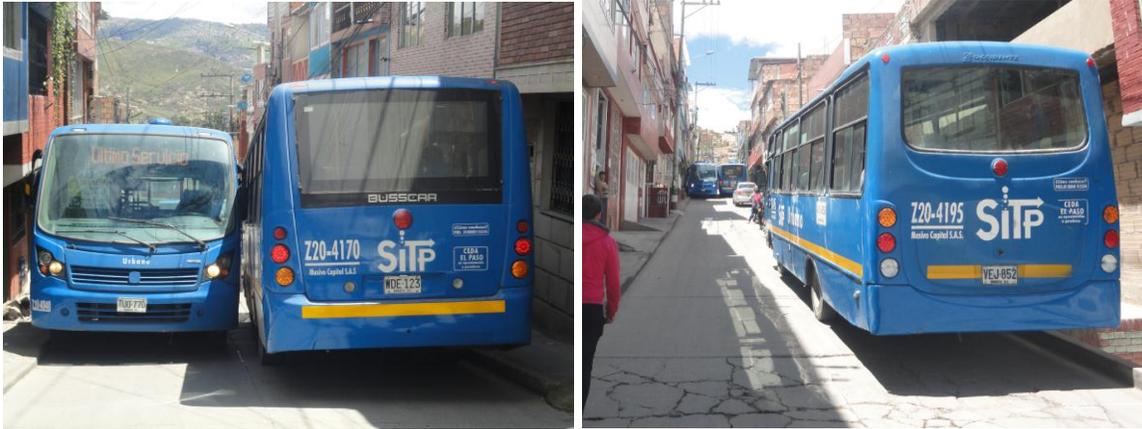
Diagonal 59 sur con carrera 2 - Localidad de Usme, deficiencia en la planeación y trazado de rutas, sobre calzada de dos carriles en dos sentidos en donde claramente se observa que no es viable el paso de dos busetones en sentido contrario.

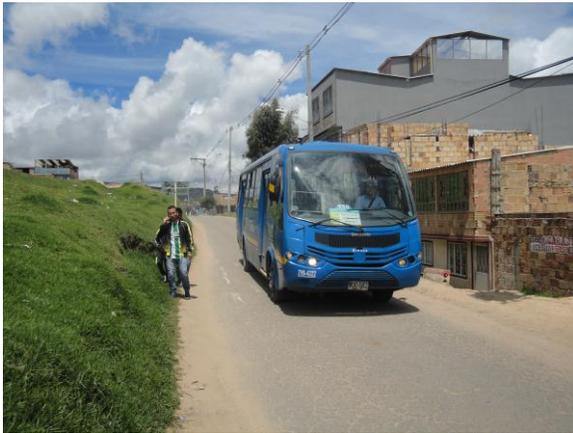
Carrera 5 con calle 113 sur - Localidad de Usme, vías por donde circula el SITP sin andenes.

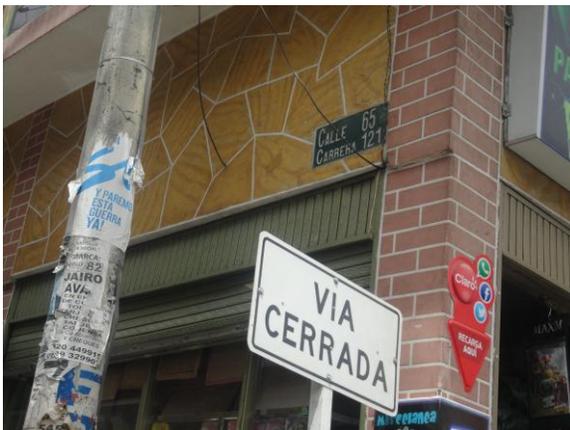
Calle 65 carrera121 – Localidad de Engativá, vía cerrada
