**OTROS INFORMES DE LA
OFICINA DE CONTROL INTERNO**

N° INFORME: OCI- 053 -2019

PROCESO/SUBPROCESO/ACTIVIDAD: Infraestructura Estaciones

1. Evaluar la Administración del Riesgo relacionada con el Mantenimiento a la Infraestructura de las Estaciones del Componente Troncal del Sistema Transmilenio.
2. Evaluar el diseño y efectividad operativa en la aplicación de controles necesarios para mitigar los riesgos asociados a esta actividad.

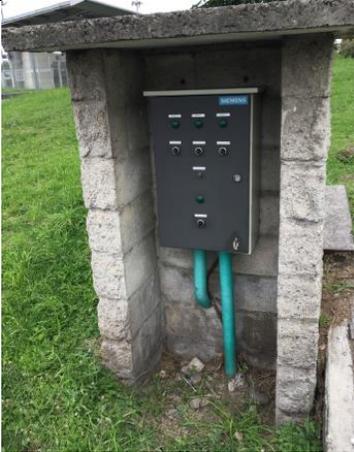
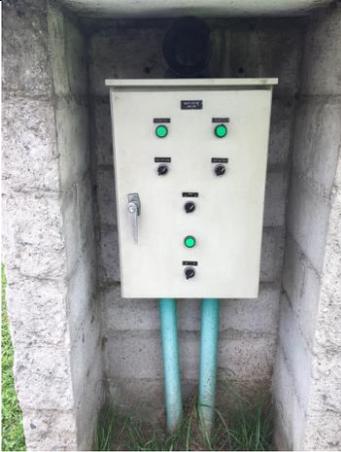
- Los tableros eléctricos en las bombas de eyección (costados norte y sur entre plataformas) y los cuartos eléctricos de luminarias en las plataformas 1 y 2 se encuentran sin señalización correspondiente a riesgo eléctrico.

<p>Los tableros eléctricos en las bombas de eyección (costados norte) sin señalización ni restricción.</p>	<p>Los tableros eléctricos en las bombas de eyección (costados Sur) sin señalización ni restricción.</p>

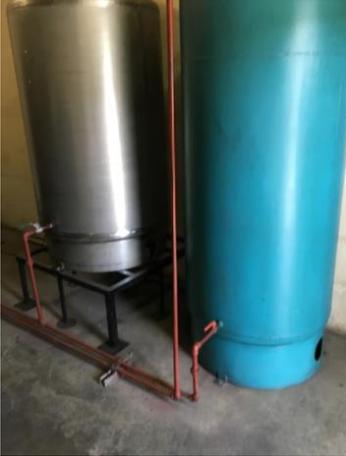
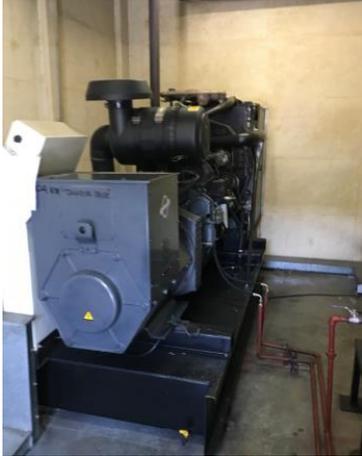
<p>Los tanques de ACPM en el cuarto de planta eléctrica sin señalización.</p>	<p>Planta eléctrica sin señalización, sin señalización.</p>

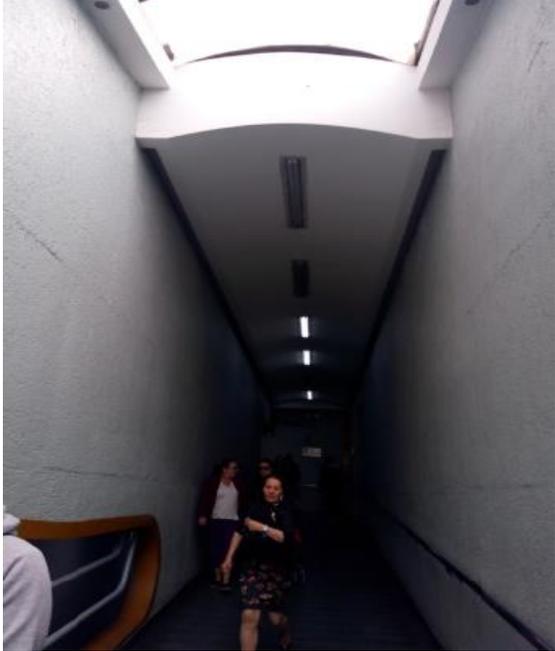
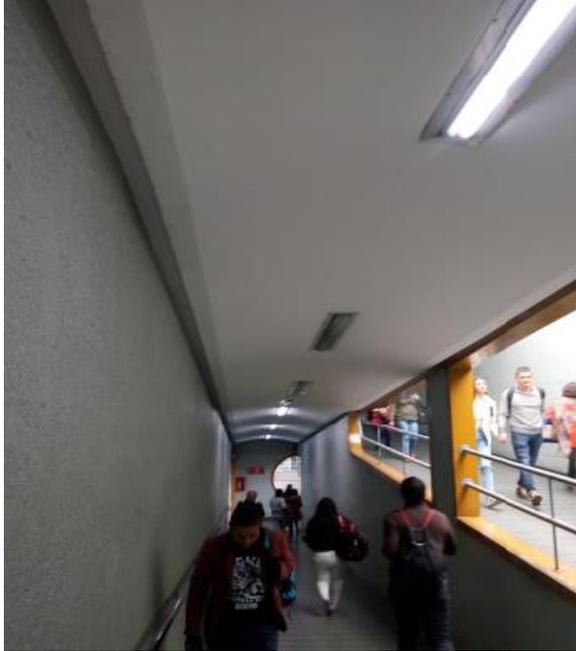
Portal Norte: Se encontró que los tableros eléctricos en pasillos (rampas de acceso plataforma 1 y 2), no cuentan con señalización y se evidenció deterioro de pisos en plataforma y lámparas fundidas.

Rampas de acceso plataforma 1 con lámparas fundidas y/o dañadas	Rampas de acceso plataforma 2 con lámparas fundidas y/o dañadas

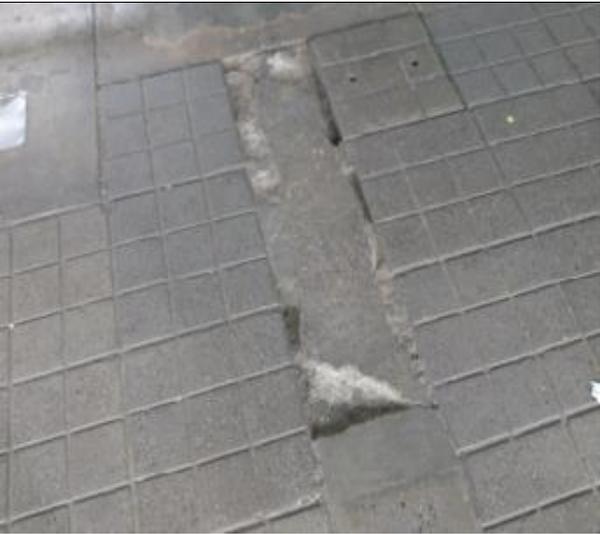
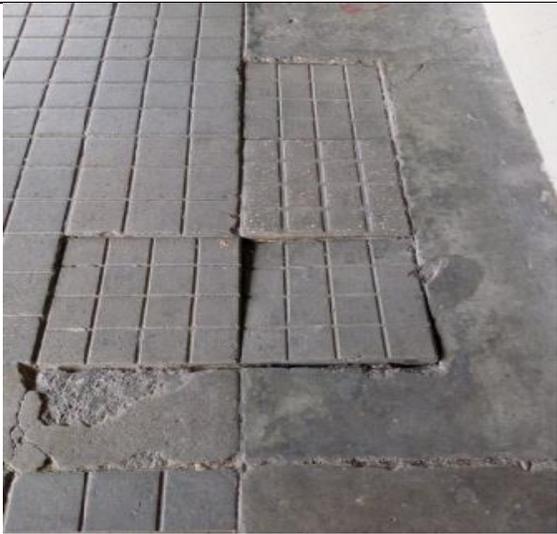
Deterioro de piso en plataforma	Deterioro de piso en plataforma

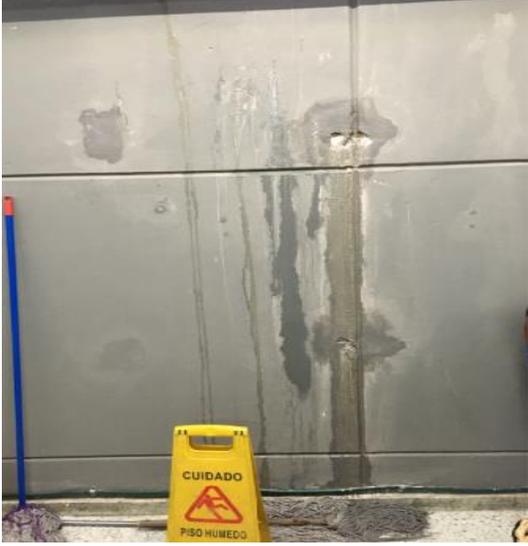
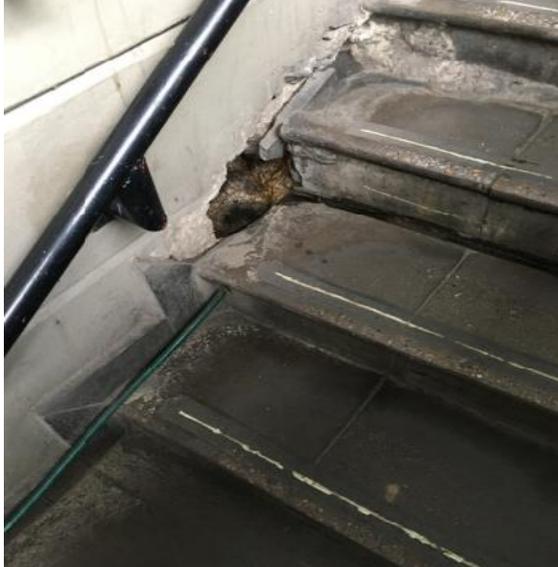
Portal Calle 80: Se evidenciaron cintas antideslizantes en escaleras deteriorados y desgastadas, así como demarcación desgastada, presencia de cables sueltos y sin protección. Adicional se observó Filtración de agua en el Túnel y cables sueltos en el área administrativa.

<p>Filtración de agua en Túnel.</p>	<p>Escaleras deterioradas y desgastadas.</p>

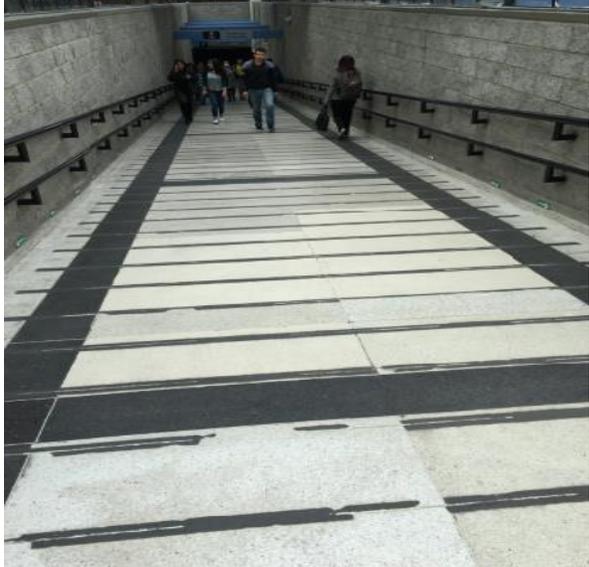
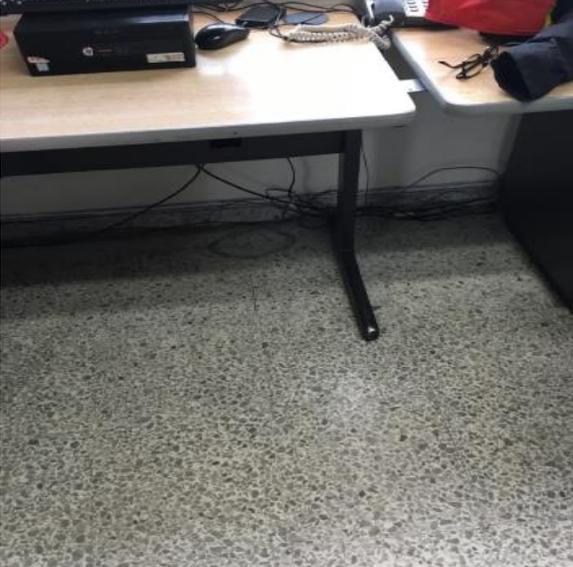
<p>Acceso de túnel con demarcación desgastada</p>	<p>Cables sueltos en el área administrativa</p>

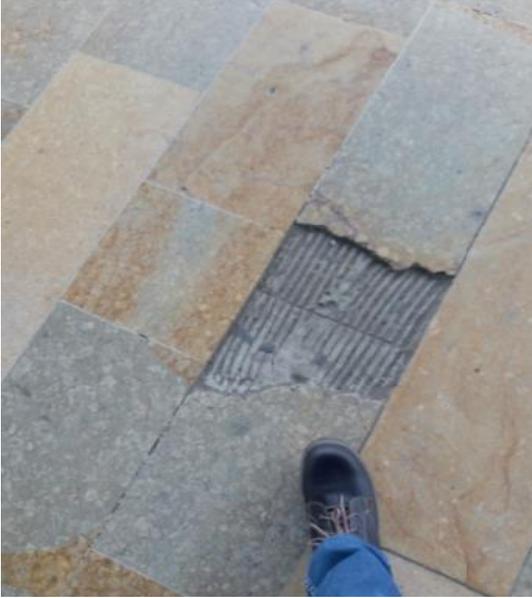
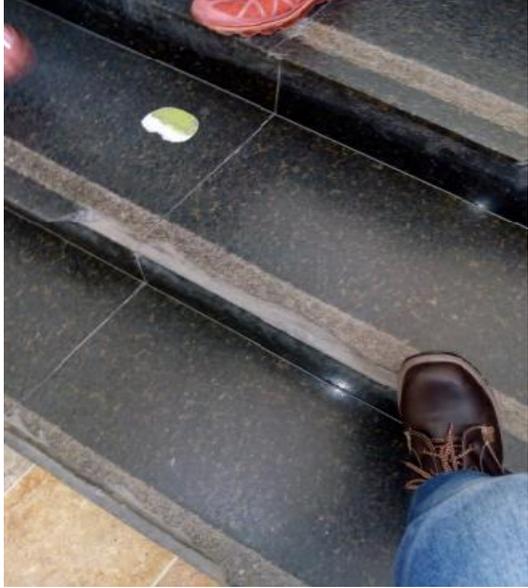
Portal Sur: Deficiente estado, presentando baldosas partidas, no se evidencia señalización respecto al riesgo eléctrico, falta señalización en los cuartos eléctricos.

<p>Baldosa Partida en Plataforma</p>	<p>Baldosa Partida en escaleras</p>

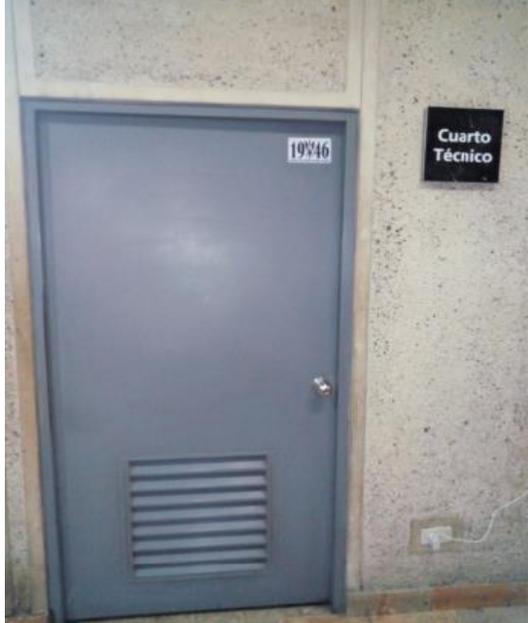
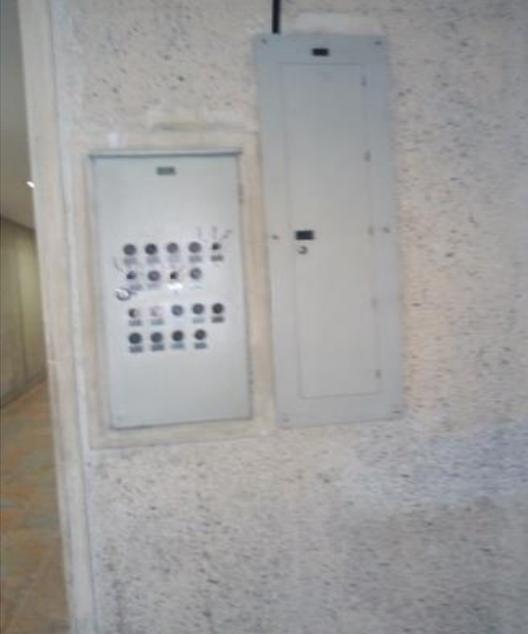
<p>Cuarto eléctrico sin señalización</p>	<p>Tablero eléctrico sin señalización</p>

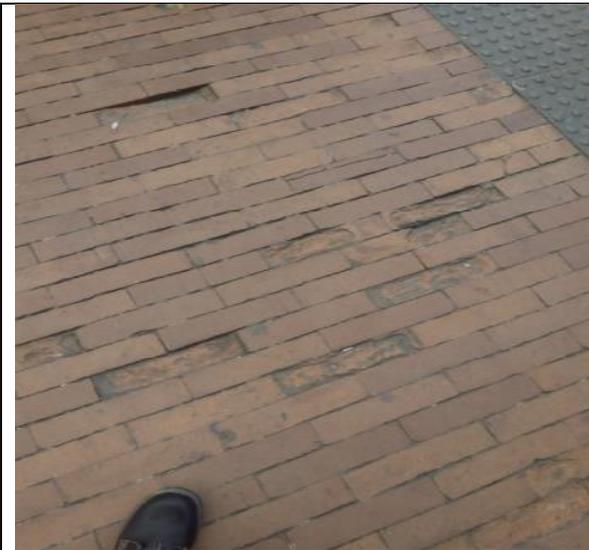
Portal Usme: Se observaron huecos en las baldosas que pueden generar caídas a los usuarios del sistema, las cintas antideslizantes de las rampas y escaleras de acceso a plataformas se encuentran desgastadas, la señalización de las rutas de evacuación y salidas de emergencia carecen de iluminación.

Huecos en las baldosas del piso

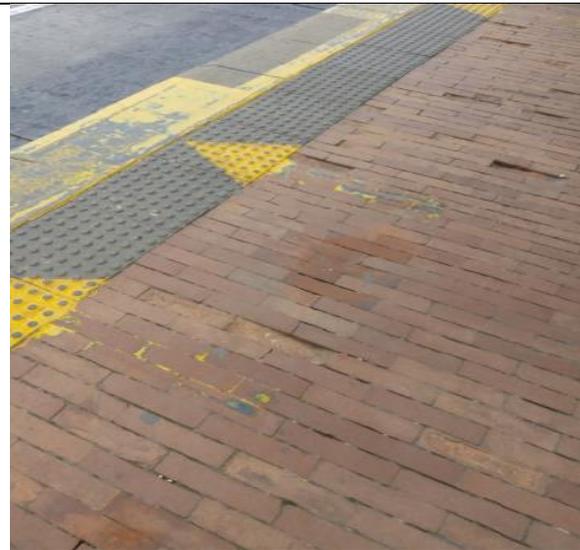
Rampa sin señalización

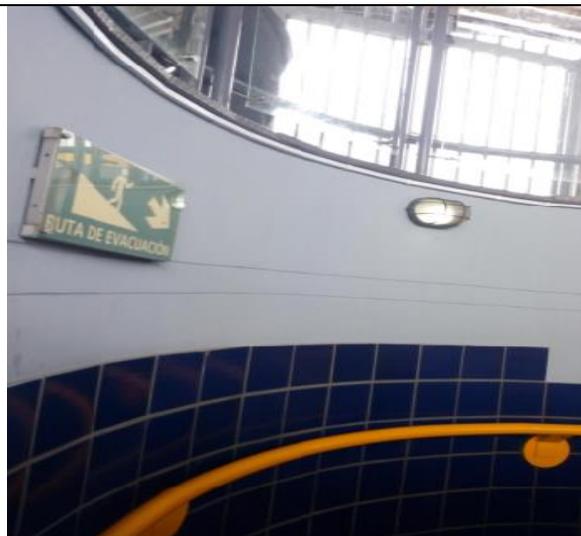
Señalización de las rutas de evacuación y salidas de emergencia son insuficientes

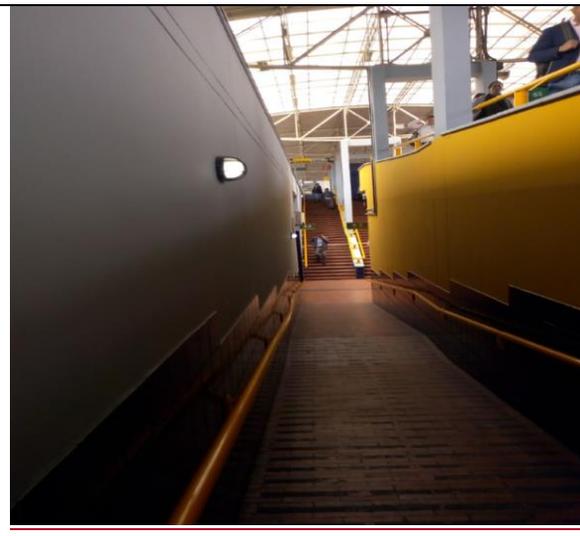
Señalización de las rutas de evacuación y salidas de emergencia carecen de iluminación.

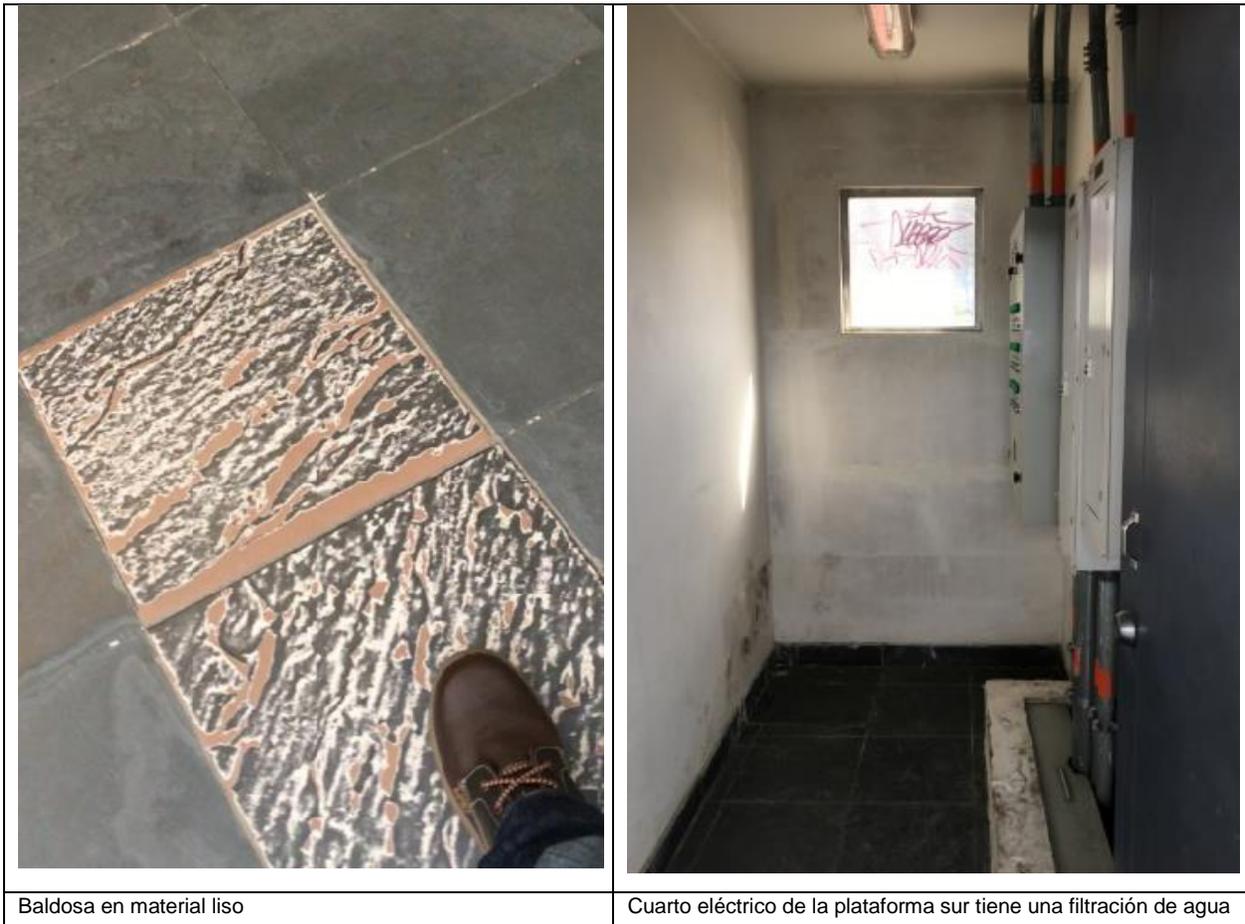
Portal El Dorado: Se evidenciaron baldosas negras cambiadas por el Instituto de Desarrollo Urbano -IDU (en la curva del túnel sur) en material liso, se pueden generar caídas sobre nivel a los usuarios (se tienen antecedentes de caídas), el cuarto eléctrico de la plataforma sur tiene una filtración de agua, generando un encharcamiento y aumentando los riesgos de accidentes eléctricos. Adicionalmente se evidenció que la puerta de la oficina de Policía Nacional Portal el Dorado (Piso 2 Entrada Oriental Portal Dorado) se encuentra sin cerradura, la cual tiene radios y equipos de comunicación expuestos y sin seguridad.

Baldosa en material liso

Cuarto eléctrico de la plataforma sur tiene una filtración de agua

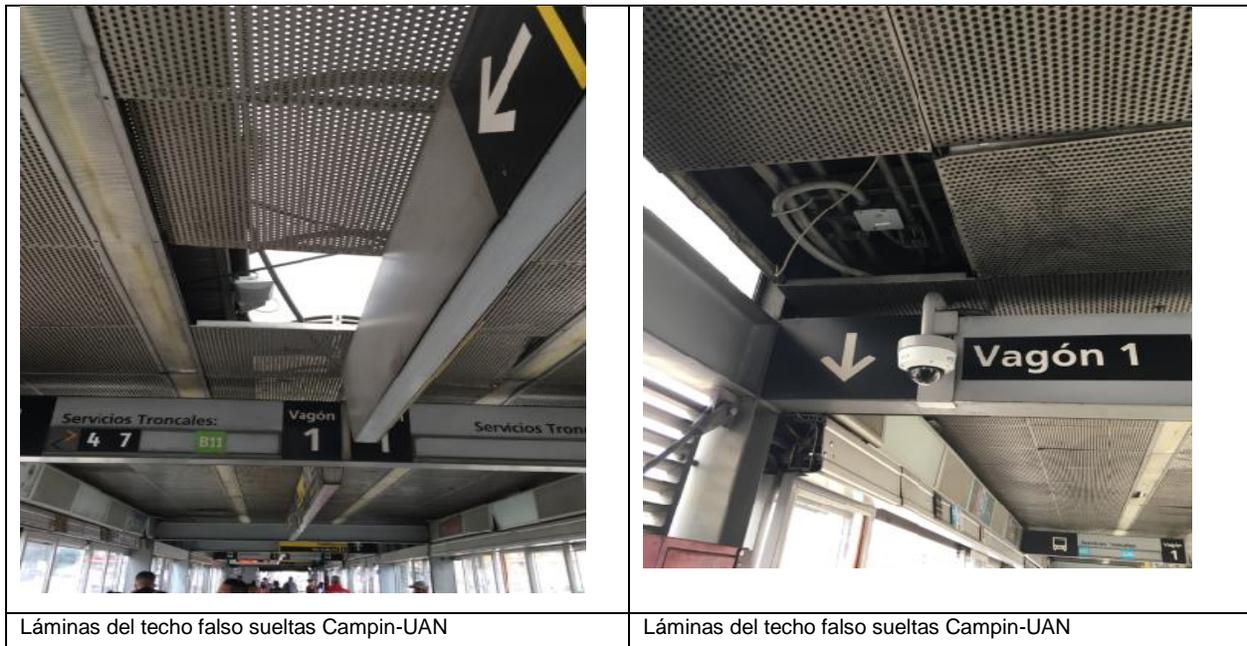
Estaciones NQS: En 4 de 12 (33,3%) de las estaciones visitadas por la Oficina de Control Interno, que corresponden a: Movistar Arena, Campin-UAN, U Nacional y Paloquemao se evidenciaron zonas con las láminas del techo falso sueltas, algunas se encuentran a punto de caer lo que puede generar accidentes a los usuarios.

Las barandas de seguridad en el sendero peatonal que conecta a los vagones en 2 de 12 (17%) de las estaciones visitadas y que corresponden a CAD y Paloquemao, están a una altura baja lo que puede generar caídas hacia el exterior de la estación (Av. NQS), principalmente en situaciones de alto flujo de usuarios o resbalones cercanos a las barandas.

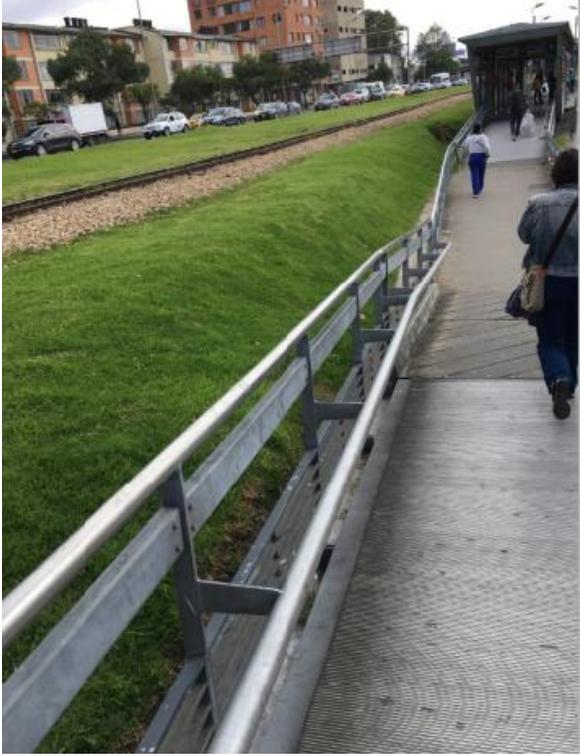
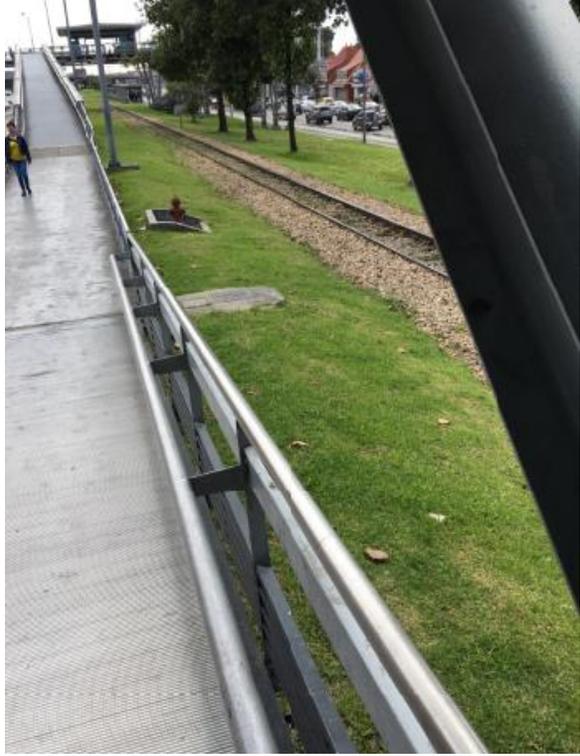
Adicional se observó que las barandas de seguridad en el sendero peatonal que conecta los vagones en la estación Castellana NQS presenta un alto nivel de vulnerabilidad a evasión y seguridad para los usuarios al poder pasar de un costado al otro, ocasionando posibles caídas.

<p>Sendero peatonal que conecta los vagones en la estación Castellana NQS</p>	<p>Sendero peatonal que conecta los vagones en la estación Castellana NQS</p>

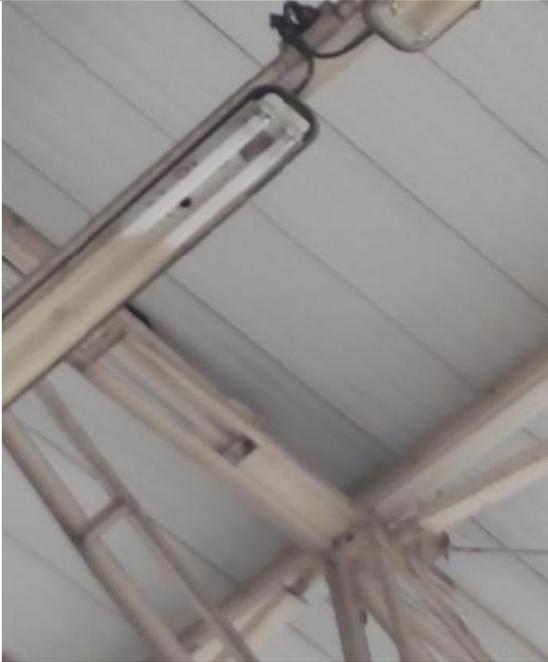
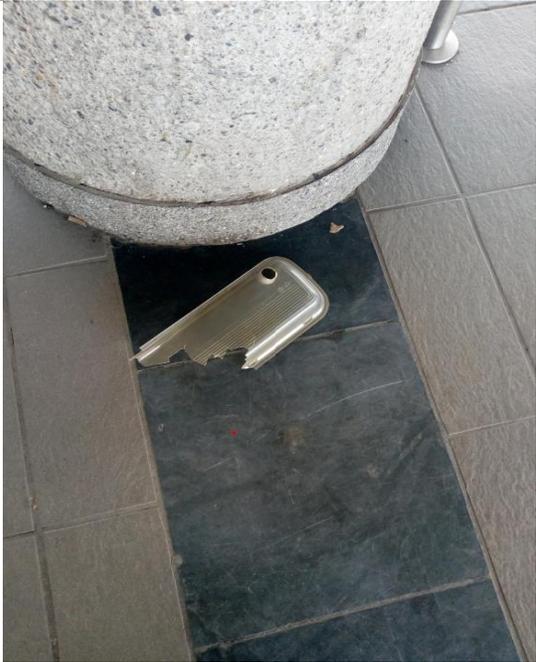
En consecuencia, para el total de las estaciones y portales descritos anteriormente por la Oficina de Control Interno, se evidenció que para las 26 novedades objeto de la presente consultoría, 22 es decir el 85% no han sido atendidas ni solucionadas y una de las 26 no pudo ser revisada por la Oficina de Control Interno, en razón a que la persona encargada de abrir los cuartos eléctricos en el Portal Américas se encontraba atendiendo una contingencia de una lámpara que había colapsado, tal y como se refleja en la siguientes imágenes:

<p>Lampara floja y desprendida en plataforma Américas 19/06/2019 hora 1:06 pm</p>	<p>Caída de lampara al suelo de la plataforma Américas 19/06/2019 hora 1:10 pm</p>

3. Priorizar y atender las novedades reportadas por la Dirección Técnica de Seguridad en materia de mantenimiento, mejoramiento y rehabilitación de la infraestructura de las estaciones y portales del sistema, de modo que se evidencie adecuado mantenimiento a la infraestructura en Estaciones y portales para que se gestionen los riesgos asociados al deterioro de la infraestructura, que redundará en la seguridad de los usuarios.
