**OTROS INFORMES DE LA  
OFICINA DE CONTROL INTERNO**

**ALCALDÍA MAYOR  
DE BOGOTÁ**

**N° INFORME: OCI- 2019- 052**

**PROCESO/SUBPROCESO/ACTIVIDAD:** “Plan de Prevención, Preparación y Respuesta ante Emergencias y Primeros Auxilios”.

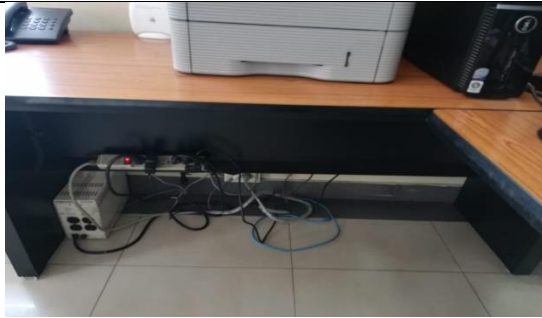
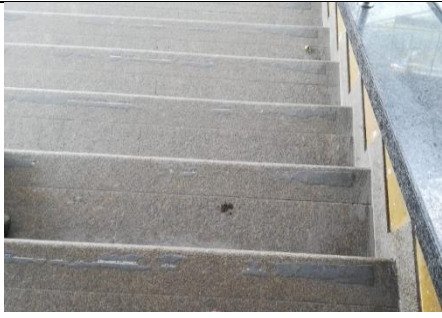
<p>Cables sueltos portal Americas generando riesgo de incendio por corto circuito y/o accidente de trabajo por caída a nivel</p>	<p>Escaleras sin cinta antideslizante y/o con la cinta muy desgastada portal Americas, propiciandooaccidentes por caidas a desnivel</p>

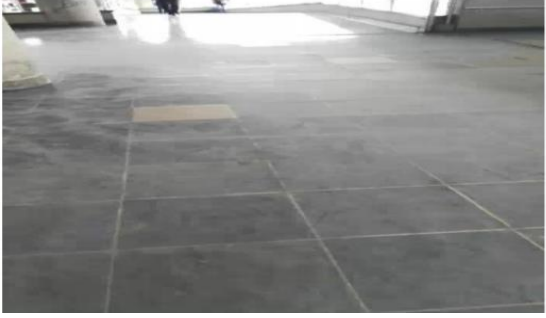
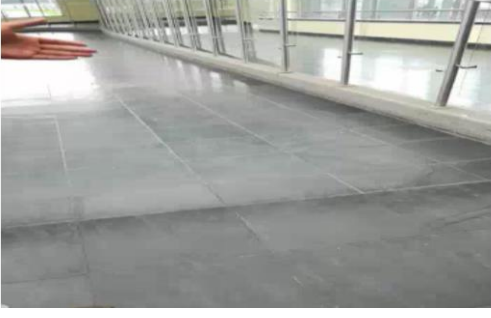
<p>Piso liso Portal Americas sin señalización propiciando riesgo de lesiones por caída a nivel</p>	<p>Piso liso Portal Americas sin señalización propiciando riesgo de lesiones por caída a nivel</p>

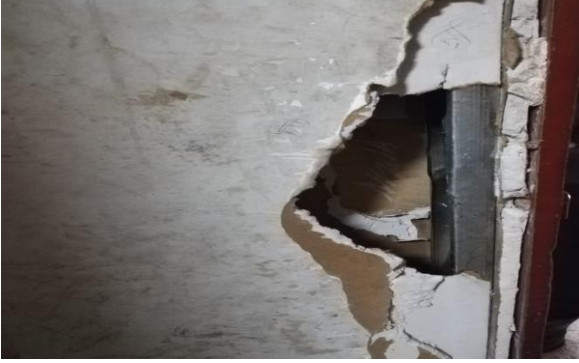
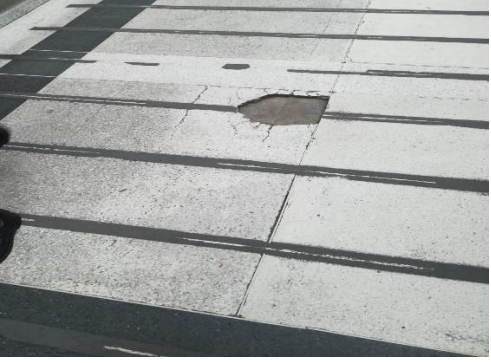
<p>Pared rota portal 80 sin señalización, propiciando lesiones de cortadas por deterioro en la infraestructura.</p>	<p>Piso roto portal 80 sin señalización propiciando lesiones por caída a nivel</p>

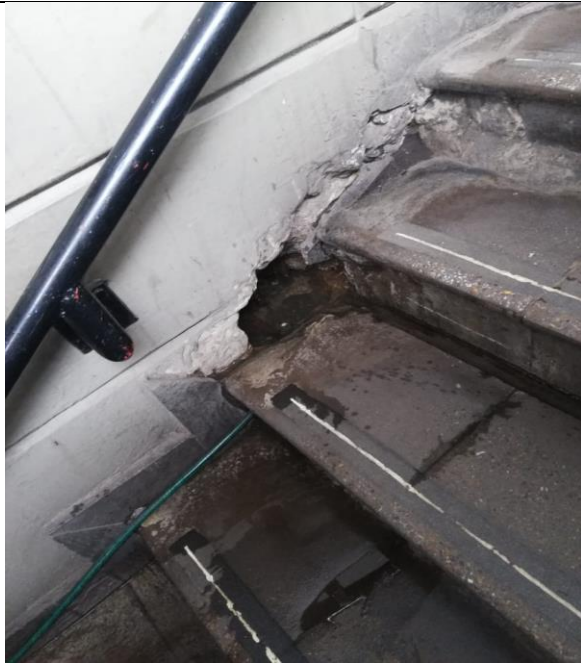
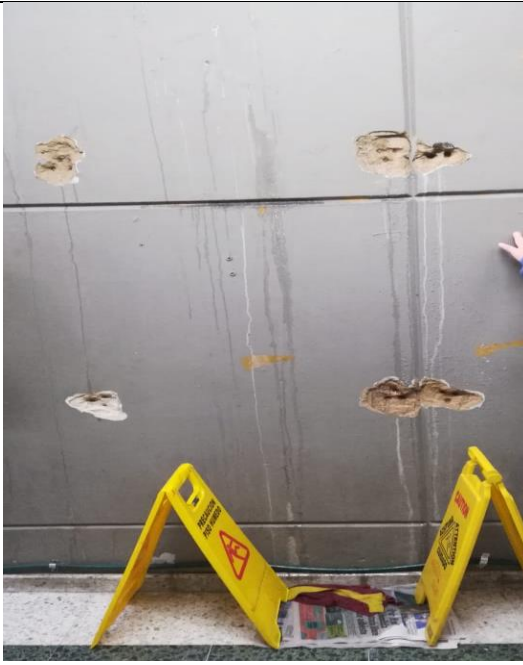
<p>Escaleras portal 80 sin señalización, propiciando lesiones por caída a desnivel por deterioro en la infraestructura</p>	<p>Pared portal 80, sin señalización en la pared, propiciando accidentes de raspones, cortadas y lesiones a usuarios.</p>

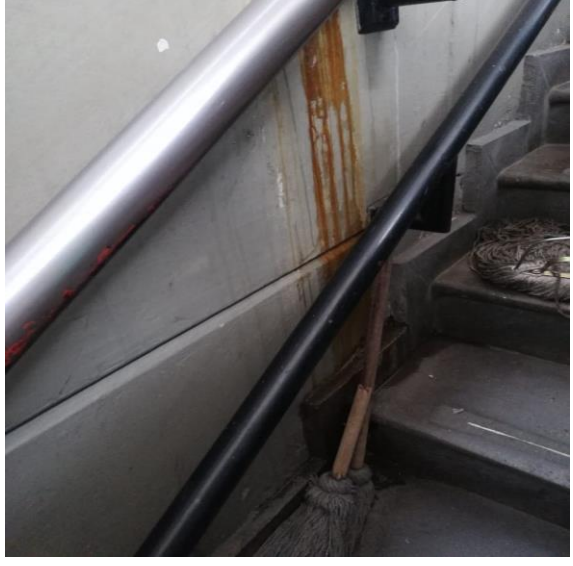
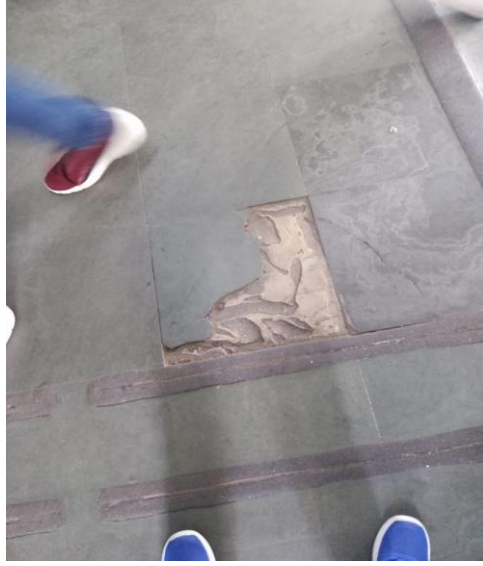
<p>Filtración portal 80, sin señalización, propiciando lesiones por caídas a desnivel por humedad en el piso y/o obstrucción por elementos de aseo.</p>	<p>Pisos portal Norte sin señalización propiciando lesiones por caídas a nivel por baldosas deterioradas.</p>

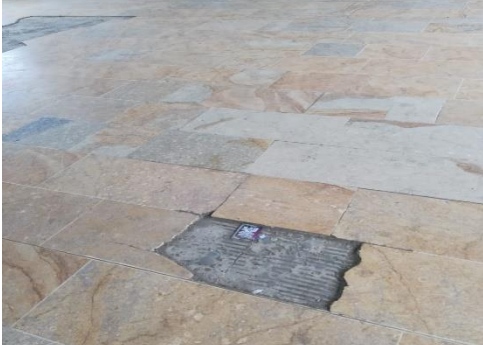
<p>Escaleras porta Sur sin señalización, propiciando lesiones por caídas a desnivel por escaleras sin cinta antideslizante o desgastada y bordes deteriorados</p>	<p>Pisos Porta Sur, sin señalización, propiciando lesiones por caídas a nivel por losas levantadas</p>
