Asunto: Remisión informe Revisión a la Gestión Pública "*Seguimiento al estado de la infraestructura en las troncales de Transmilenio*".

SEGUIMIENTO AL ESTADO DE LA INFRAESTRUCTURA EN LAS TRONCALES DE TRANSMILENIO

Bogotá, Julio de 2017.

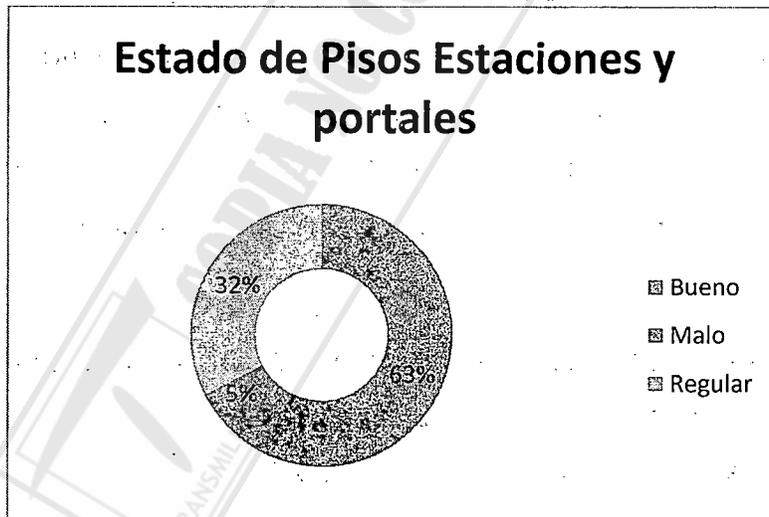
Grafica 1: Estado de pisos en estaciones y portales.

En primera instancia, la gráfica nos muestra que el 37% de los pisos están en regular o mal estado, y el 63%, se encuentra en óptimas condiciones.

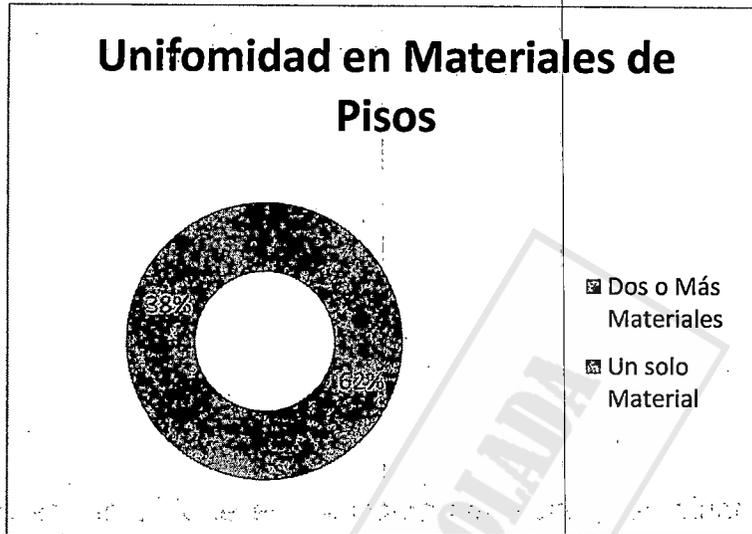
Gráfica 2: Estado de pisos en estaciones y portales.

En cuanto a la uniformidad de materiales de pisos, se evidencia que el 62% de éstos cuentan con 2 o más materiales, como consecuencia del mantenimiento improvisado, la falta de control y la no supervisión en las tareas a ejecutar, generando grandes riesgos para los usuarios del sistema, al no contar con una superficie al mismo nivel, la misma textura y los acabados que minimicen el riesgo de accidentes.

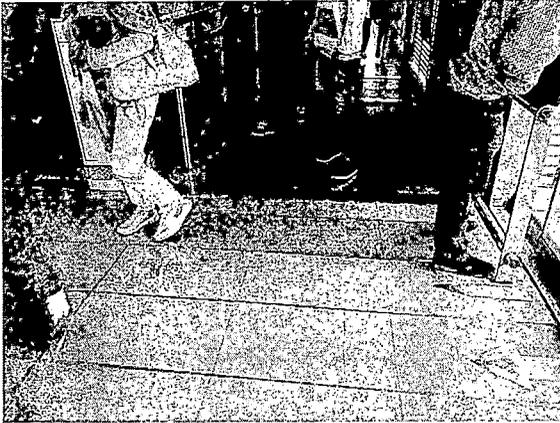
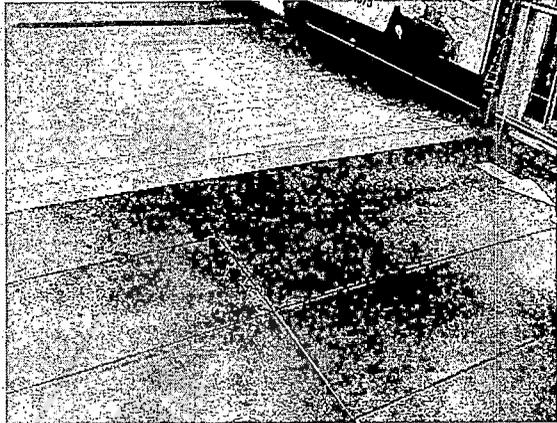
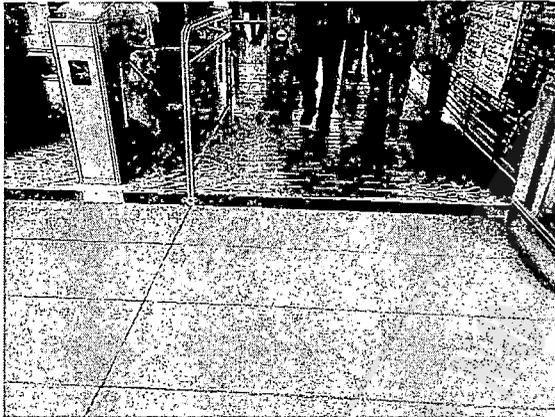
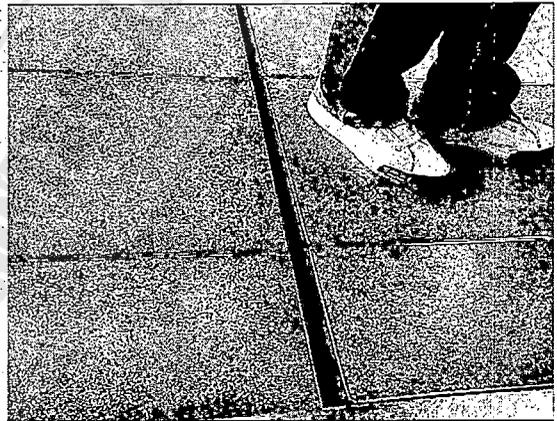
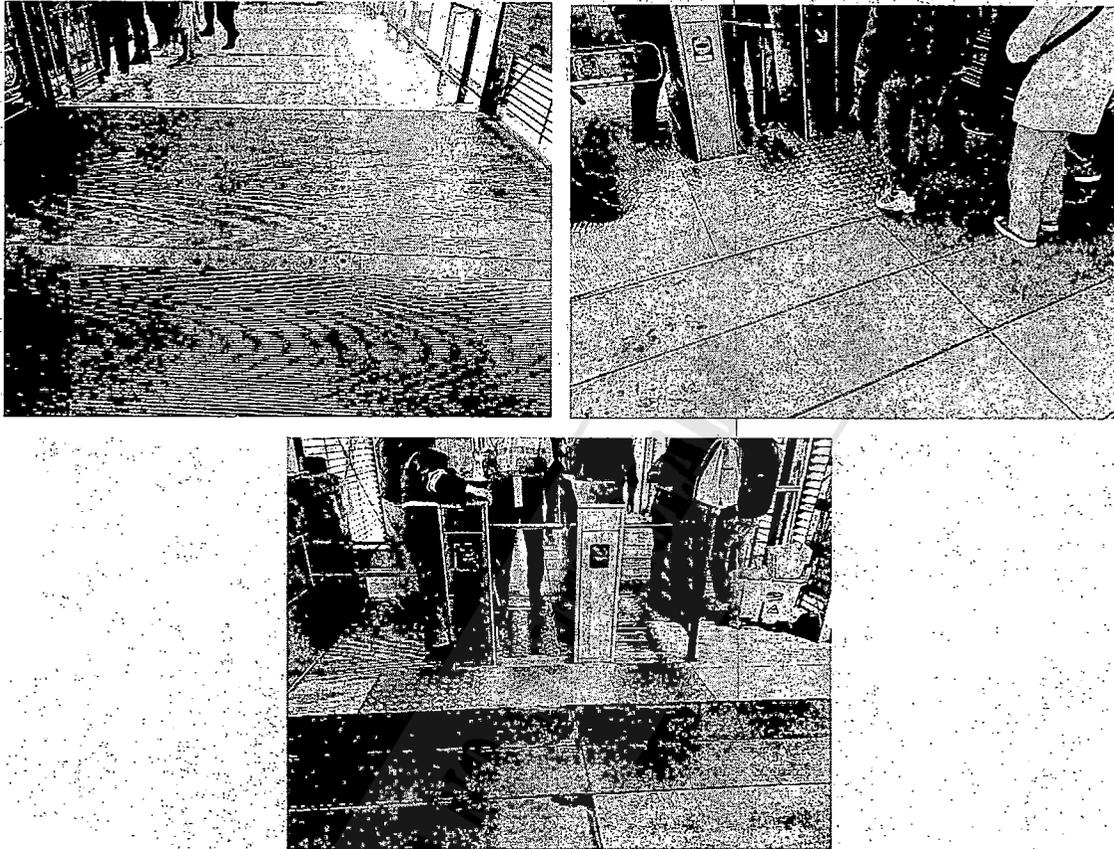
El siguiente registro fotográfico muestra algunas de las situaciones con las que se encuentran los usuarios al hacer uso del sistema de transporte masivo en Bogotá y que deja entrever la mala calidad en las reparaciones, los acabados, el desgaste de las piezas empleadas entre otros:

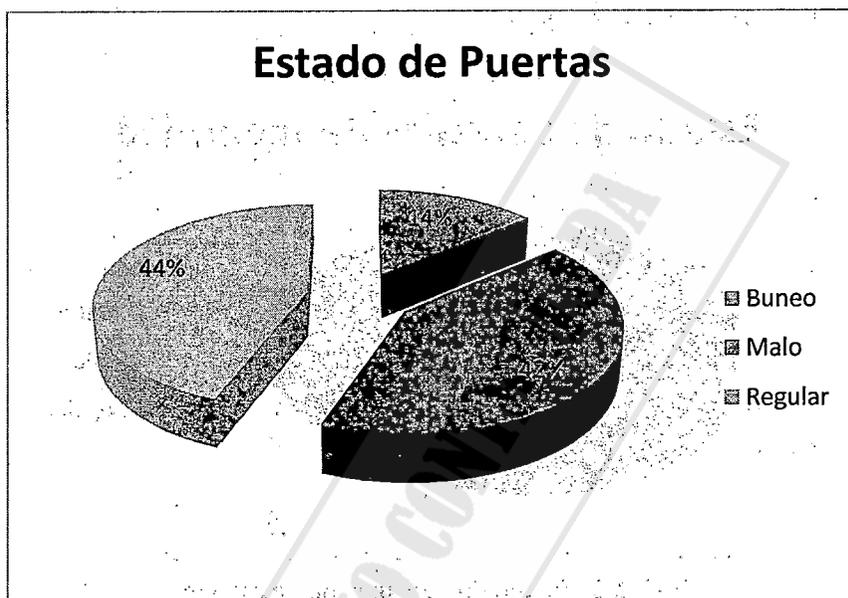
Grafica 3: Estado de pisos en estaciones y portales.

El estado de las puertas es uno de los factores que mayor atención requiere por parte del ente gestor, ya que como se demuestra en la gráfica 3, el 42% de las puertas no tienen funcionalidad alguna. Los componentes de apertura y cierre de las mismas no cumplen con su función, los rieles donde se transportan las puertas están descarrilados y con elementos fuera de su lugar y la nivelación de puertas no es la adecuada.

El otro 44% de las puertas revisadas se encuentran en regular estado, no cuentan con una sincronización de apertura y cierre a la llegada de los articulados, los

botones de apertura funcionan en 1 o 2 puertas y no en el conjunto. Es importante mencionar que tan solo el 14% de las puertas objeto de la revisión se encuentran en correcto funcionamiento.

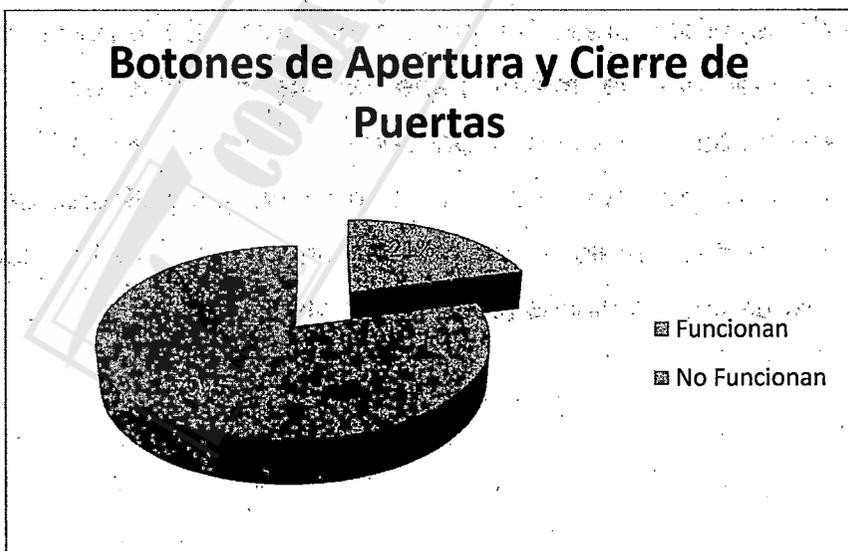
Grafica 4: Botones de Apertura y Cierre de puertas.

Como se observa en la gráfica 4, el 79% de los botones de apertura y cierre de las puertas no prestan ninguna función, generando traumatismos al ingreso y salida de los usuarios en los articulados y poniendo en riesgo la integridad de los ciudadanos que hacen uso del sistema.

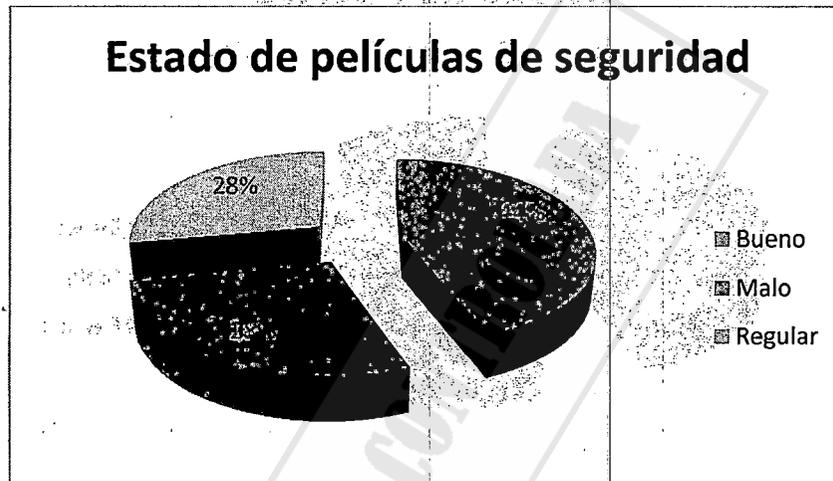
Grafica 5: Estado de películas de seguridad.

Las películas de seguridad presentan problemas graves. De la revisión efectuada, se pudo determinar que la mayor parte de las películas de seguridad se encuentran deterioradas, el uso de propaganda o comercialización de productos y el mal retiro de la misma crea un mal aspecto visual, las películas de seguridad que se encuentran desprendidas representan un riesgo para los usuarios que podrían verse expuestos a lesiones (cortaduras, raspones).

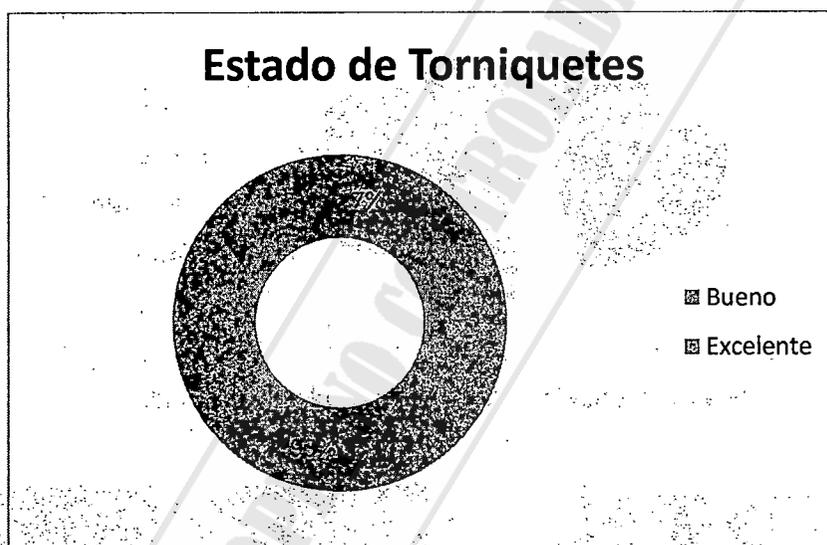
Gráfica 6: Estado de Torniquetes.

Los torniquetes de las estaciones se encuentran en perfecto funcionamiento como se muestra en la gráfica 6, infiriéndose que los mantenimientos a estos componentes son casi que inmediatos, en razón a que son el mecanismo empleado para el recaudo. No obstante, existen estaciones en las cuales se redujo el número de torniquetes, haciendo tortuoso el ingreso de los usuarios al sistema.

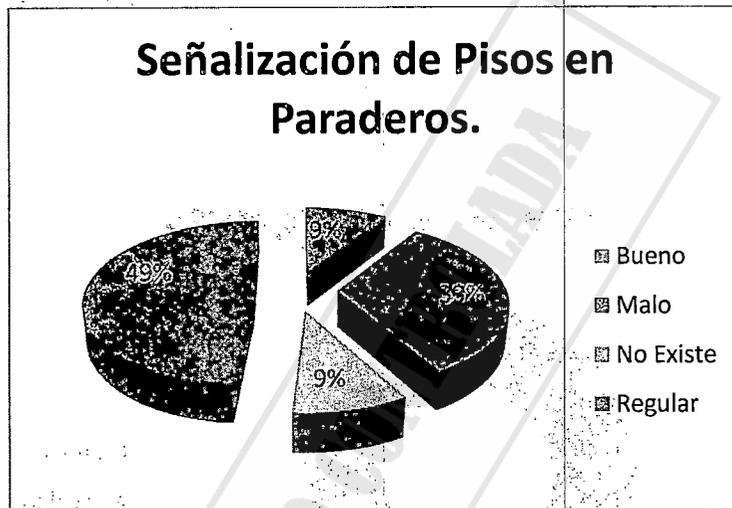
Gráfica 7: Estado de Vidrios y películas de seguridad.

La señalización de pisos del 49% de las estaciones visitadas, se encuentran en estado regular, el 35% es mala y el 9 % no cuenta con demarcación alguna, lo cual infiere que el 93% de las estaciones no presentan el estado deseable para la seguridad de los usuarios e indicaciones para el abordaje de los buses.

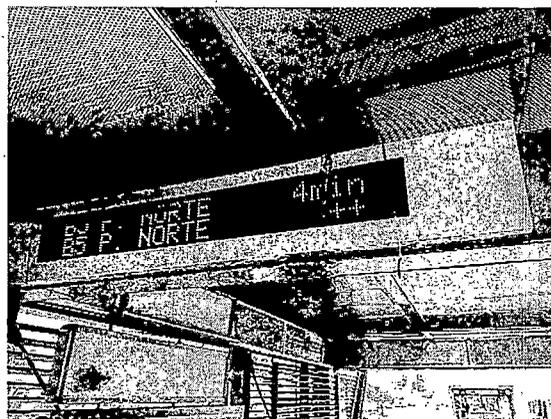
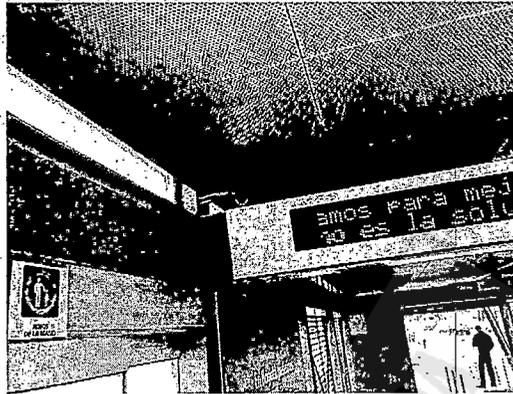
La señalización electrónica se encuentra en funcionamiento, sin embargo se evidencian algunas prácticas irregulares en la reparación de tableros, lo que denota que las labores de mantenimiento no se efectúan de manera oportuna. Existen elementos no ajustados adecuadamente y las soluciones son muy empíricas y no surgen de una planificación que responda al hecho. Dentro de las improvisaciones se ven la utilización de cinta adhesiva o abrazaderas plásticas como se muestra a continuación.

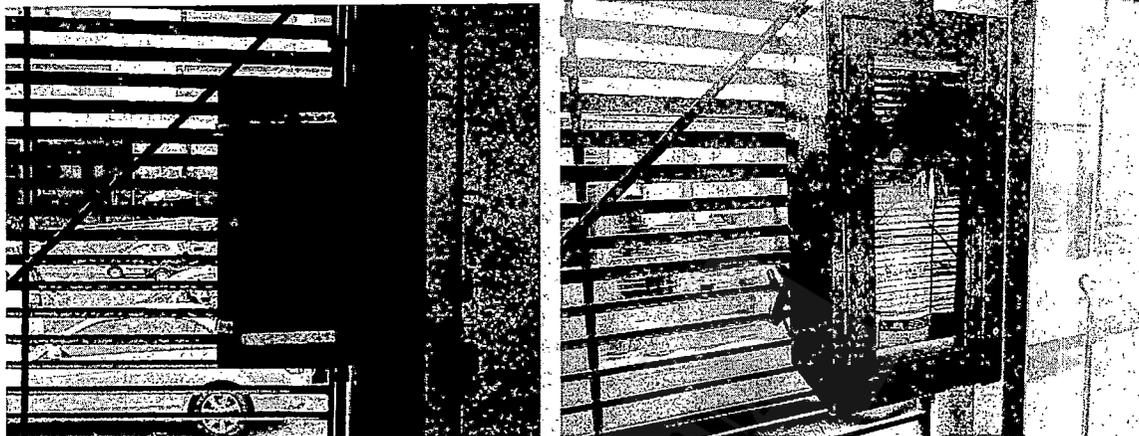
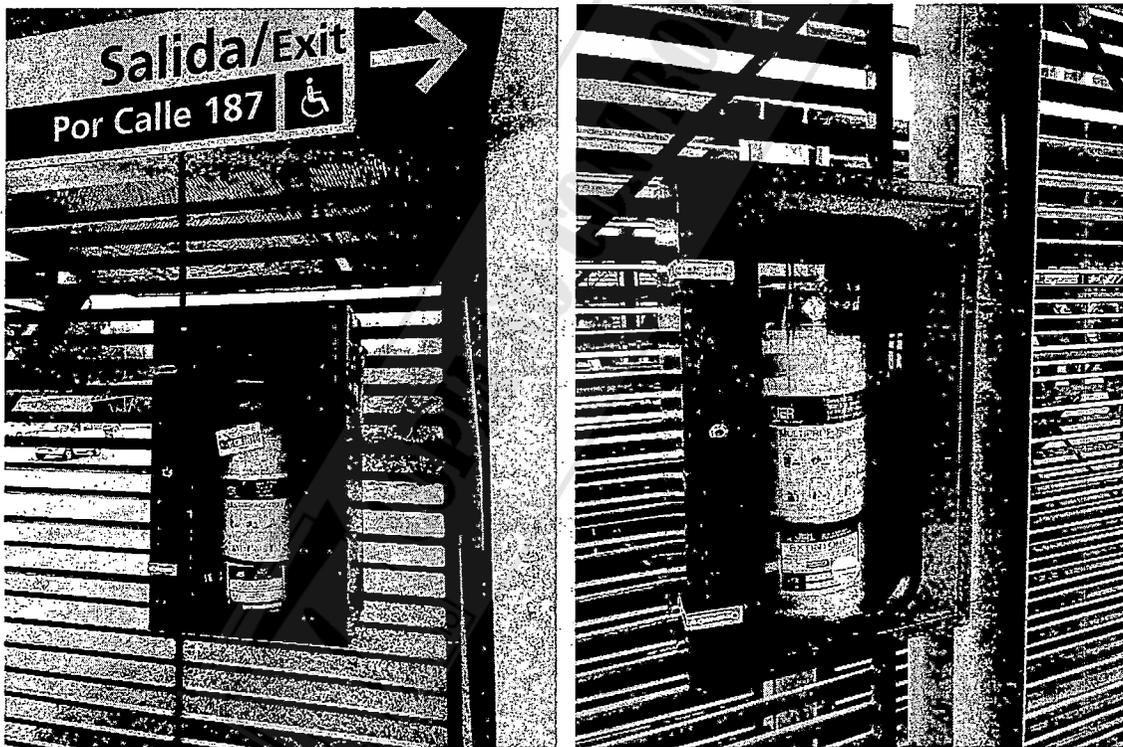
Si bien es cierto en cada una de las estaciones visitadas, se encuentran instalados los gabinetes contra incendios, se observa que los mismos están totalmente sellados con remaches que impiden ser abiertos con facilidad; la única manera de tener acceso al extintor en caso de emergencia, tareas de cambio por fecha de expiración o recarga, es romper el vidrio de la puerta, labor que se realizaría con los martillos que han dispuesto en cada gabinete, artículo que en muchos de ellos es inexistente.

Es importante mencionar que existen estaciones que no cuentan con los elementos necesarios y fundamentales para la atención de emergencias, poniendo en riesgo la seguridad de los usuarios y del personal que labora en cada una de las estaciones.

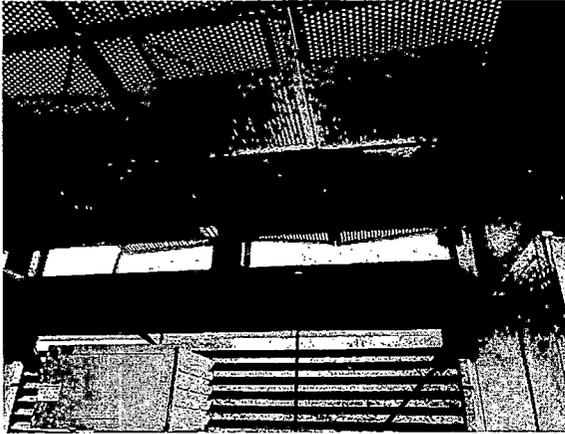
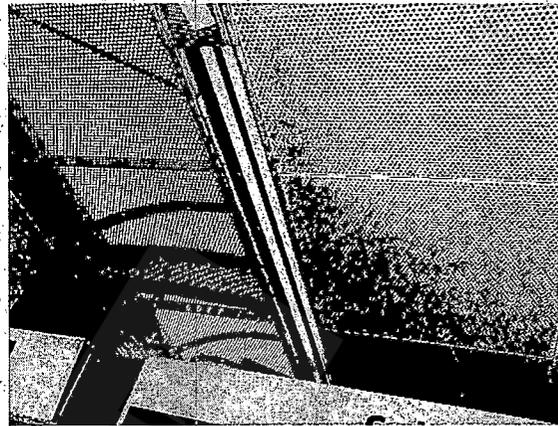
En términos generales los techos e iluminación en estaciones funcionan adecuadamente, sin embargo en algunas de ellas se observan que sus techos tienen elementos faltantes, adicionalmente presentan un alto grado de suciedad producto del smog u hollín, dando mal aspecto visual.

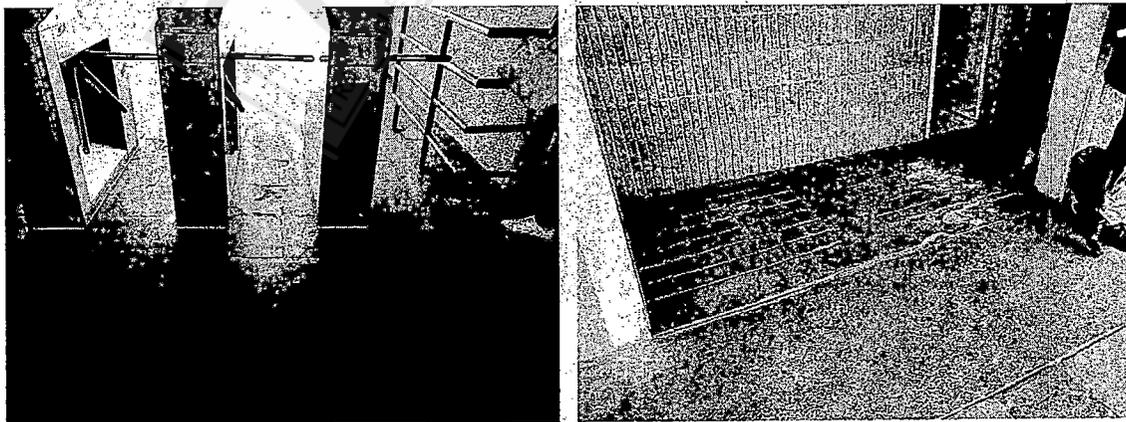
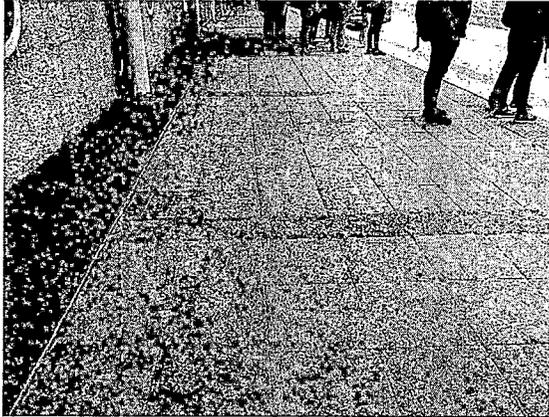
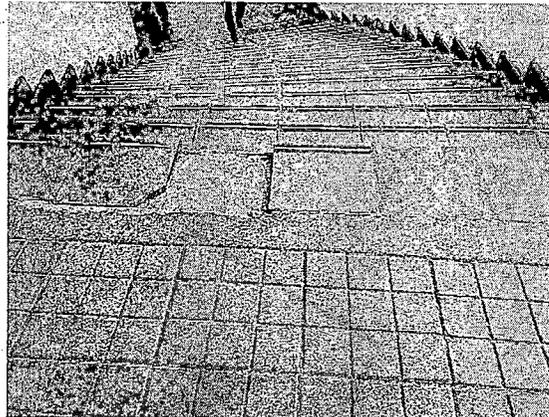
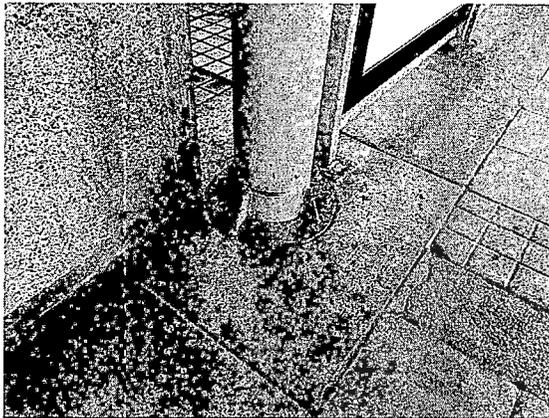
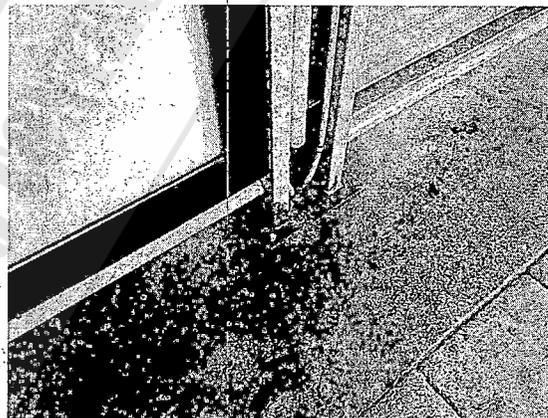
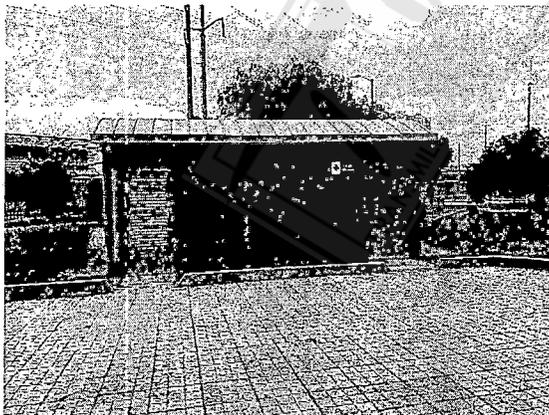
Se observa que los pisos del portal Norte en general presentan un desgaste excesivo en sus piezas originales, o se encuentran rotas y/o hacen falta en algunos lugares, convirtiéndose en un peligro inminente para los usuarios, especialmente para aquellos que presentan condiciones de movilidad reducida y adultos mayores.

En las escaleras de conexión subterránea entre plataformas se observan piezas cerámicas inexistentes, reparcheos sin uniformidad en materiales que no cumplen con los niveles que existen en el entorno, lo que podría ocasionar accidentes. El desgaste en los escalones ha provocado que la superficie no esté a nivel.

Un aspecto de vital atención es la falta de elementos de aseguramiento de la estructura de la cubierta "pernos", que se han desprendido por la oxidación de la misma, fenómeno que se presenta la mayoría de columnas, representando un inminente peligro y puesta en riesgo de la integridad de los usuarios.

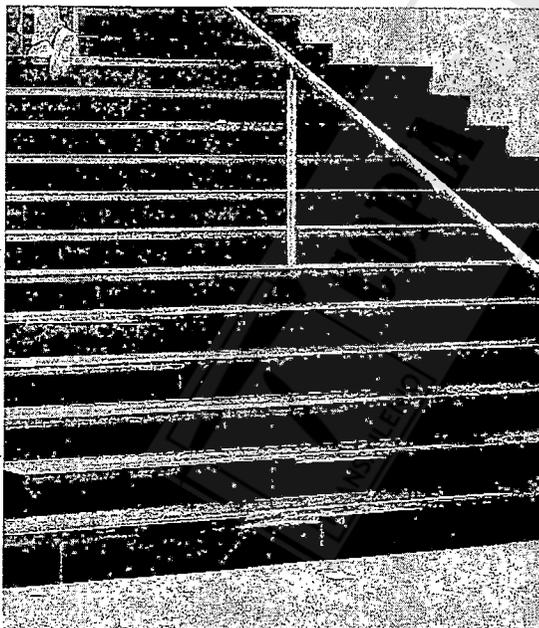
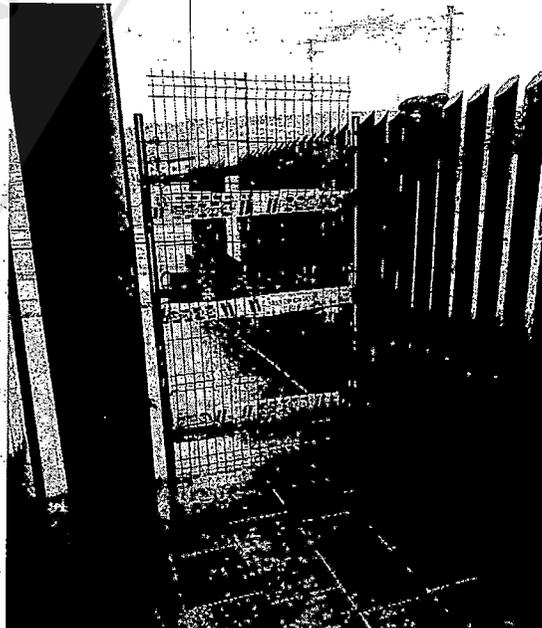
Las malas condiciones de las instalaciones del portal, son producto de la alta demanda de ciudadanos que hacen uso del sistema y radican principalmente en las condiciones de las escaleras de acceso al portal y a las plataformas, donde se evidencian escalones rotos, siendo este un inminente peligro para los usuarios, y causa recurrente de imposición de quejas en contra de la entidad.

El consultorio médico del portal no cuenta con un lavamanos para atender eventuales emergencias, el suministro de insumos como el oxígeno, gasa, medicamentos entre otros, son insuficientes para la atención de los pacientes. El

acceso del personal médico de ambulancias al consultorio médico no está definido, no cuenta con acceso directo impidiendo la comunicación entre las plataformas y la vía de acceso de ambulancias de una manera rápida.

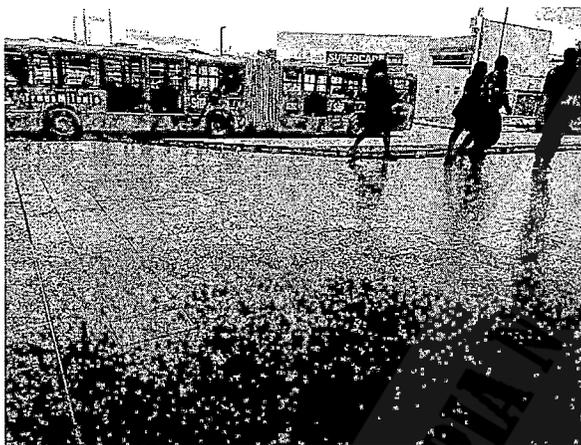
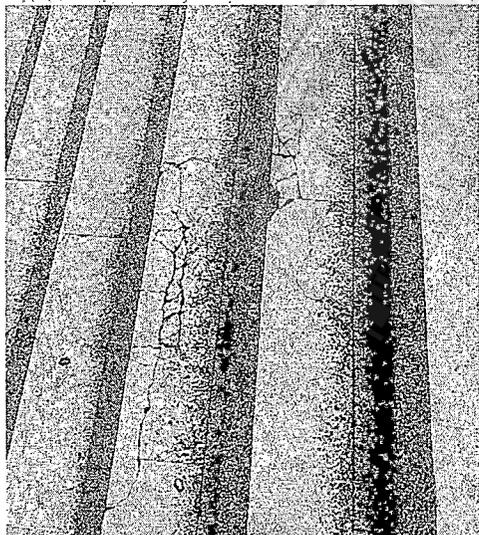
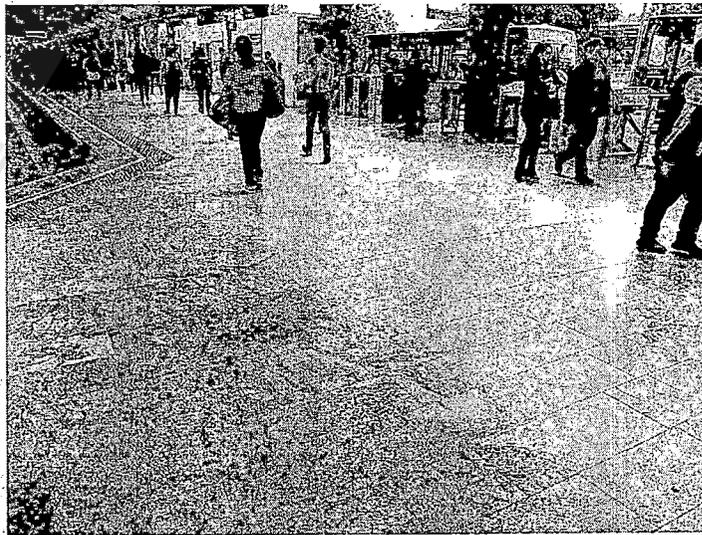
asentamiento en una de las plataformas, asentamiento que puede llegar a causar algún inconveniente para los usuarios o presentar fallas futuras. así mismo se observo la falta de elementos cerámicos de pisos y agrietamientos en escaleras.

En términos generales el portal cumple un óptimo estado en torno a los aspectos que se analizaron, no obstante debe prestarse atención a las recomendaciones que surjan de este documento.
