**ESTADO ACTUAL DE LA MALLA VIAL LOCAL POR DONDE TRANSITAN
LOS BUSES DE LAS RUTAS DEL SISTEMA INTEGRADO DE TRANSPORTE -
SITP**

BOGOTÁ, JULIO DE 2017

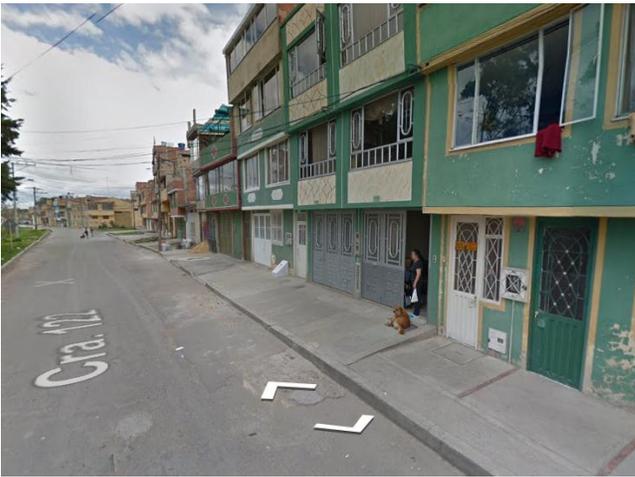
Caso 1: En la carrera 122 con calle 63 A de la localidad de Engativá se encuentra ubicado un parqueadero en donde estacionan buses del SITP, y que antes era utilizado con los antiguos buses del TPC, este parqueadero conecta con las vías locales del barrio. Verificando en mapas.bogota.gov.co se evidencia en la imágenes que el parqueadero estaba siendo utilizado por los buses del TPC y se observa que las vías en su entorno se encontraban en condiciones aceptables y con la implementación de los nuevos buses y rutas se ha deteriorado la condición de las vías, como se observa a continuación: (Imágenes del mismo tramo vial en visita dentro del recorrido en 12 de julio de 2017)

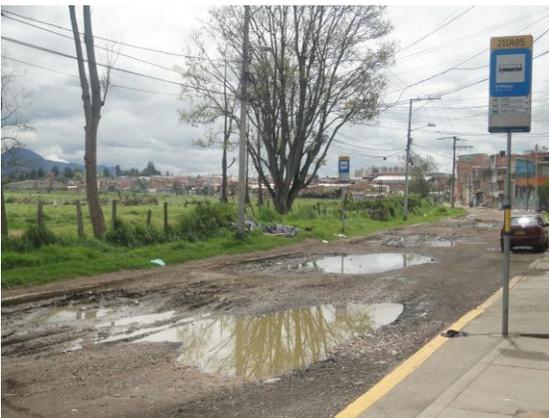
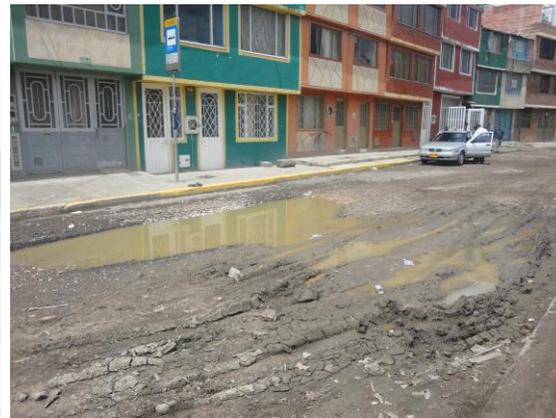
Imágenes de mapas.bogota.gov.co

En dialogo con un conductor de los buses del SITP, afirma que este tramo vial no lo están utilizando debido a que lo buses se quedan enterrados, razón por la cual estos paraderos no se están utilizando y los buses deben desviarse por las demás vías del barrio, las que también están en proceso de deterioro progresivo, muy seguramente por el tránsito de los mencionados buses tipo padrón y busetón, como se muestra en las siguientes imágenes:

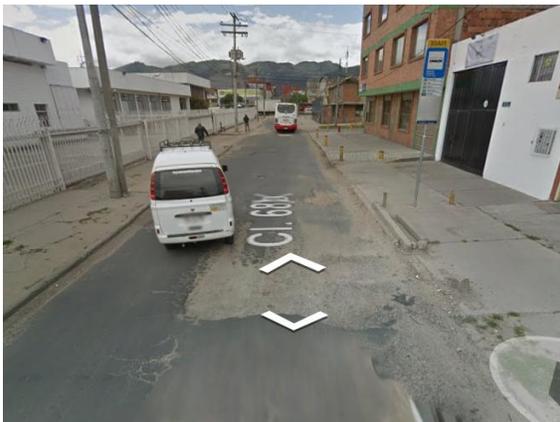
Imagen tomada de maps.bogota.gov.co tiempo antes

Caso 2: En la Calle 68 B carrera 68 A bis – en la localidad de Engativá, se observa al momento de la visita (julio de 2017), una vía totalmente destruida, que cual comparada con la imagen tomada de mapas.bogota.gov.co, se encuentra que este mismo tramo vial presentaba un daño parcial, evidenciando que la falta de intervención oportuna de la administración se refleja en el avance de su deterioro y los costos de inversión para su recuperación se elevan exponencialmente

Los daños actuales afectan la calidad de vida de las personas con conviven con esta situación. Este caso es un fiel reflejo de lo que está pasando al implementar rutas donde el peso del vehículo supera la carga de diseño de estas vías locales, incrementando el daño de la malla vial de la ciudad.
